下水道管路施設調査業務  
(幹線津屋崎・福岡)

TVカメラ調査工

MHNo.10-13-2~10-13-801

HP φ700

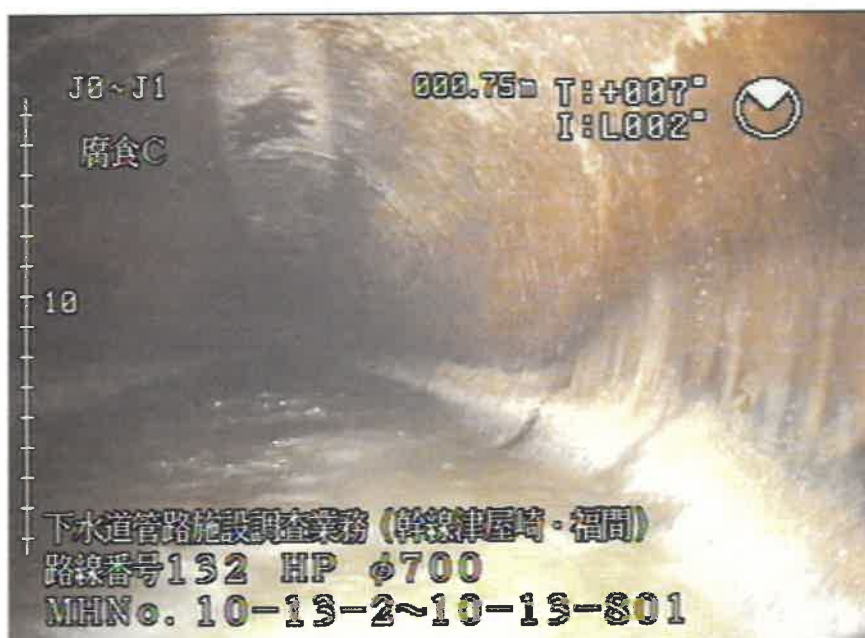
写真No. 13 - 1

管口

0.75m

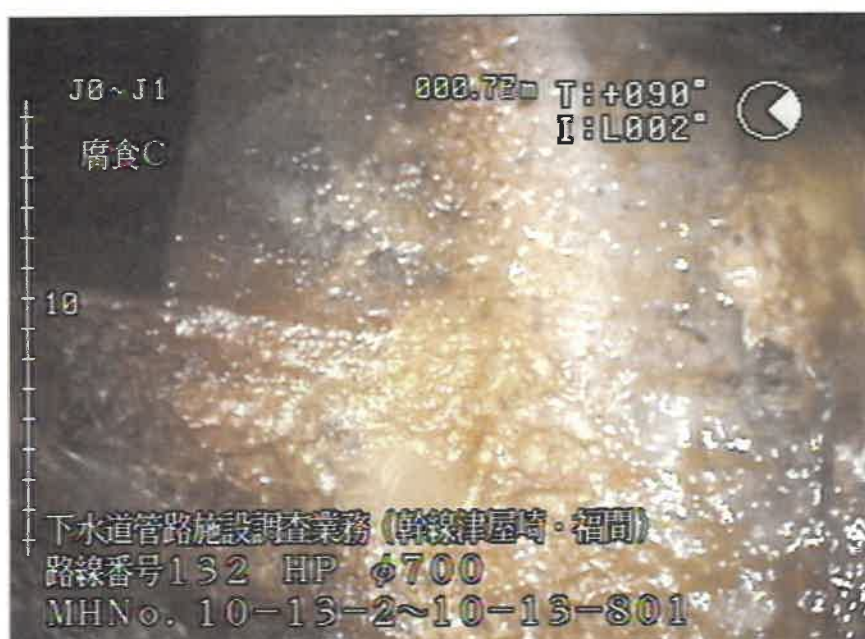
写真No. 13 - 2

管口

腐食C

0.75m~22.06m

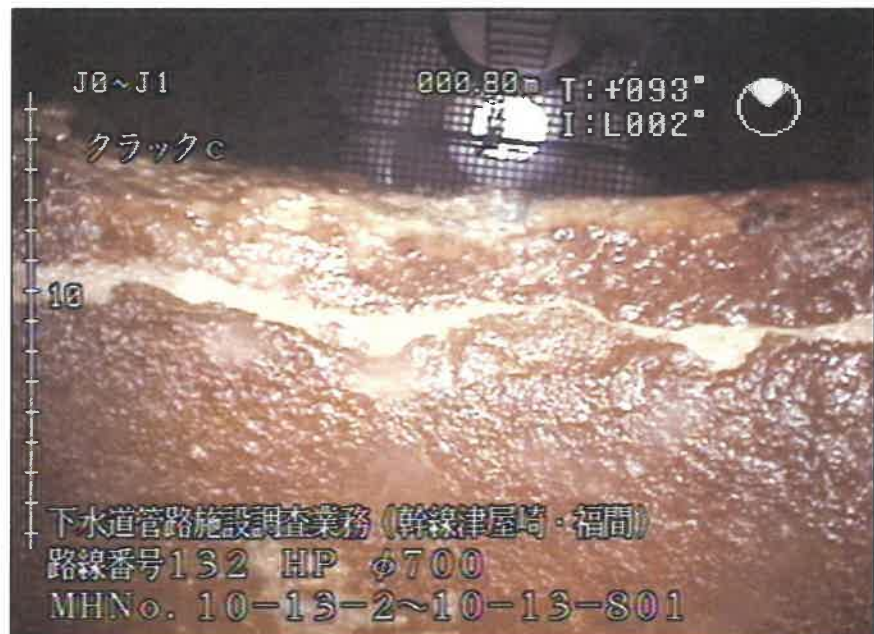
写真No. 13 - 4

クラックc

0.80m

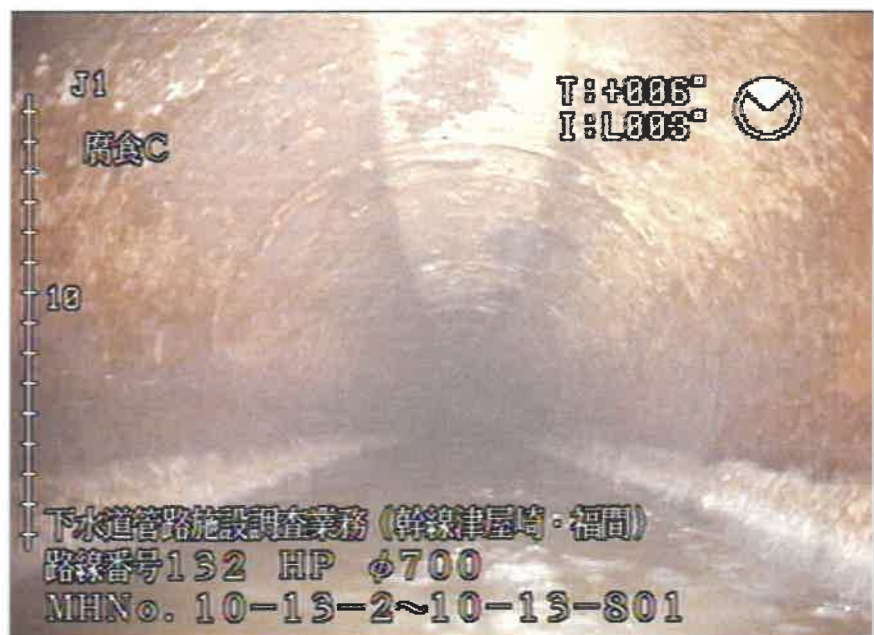
写真No. 13 - 5

腐食C

0.75m~22.06m

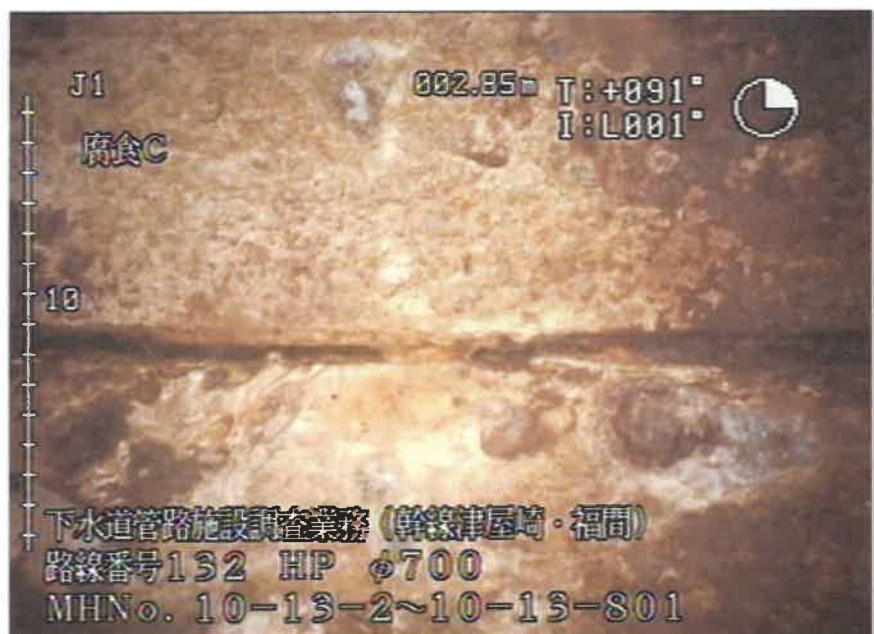
写真No. 13 - 6

腐食C

0.75m~22.06m

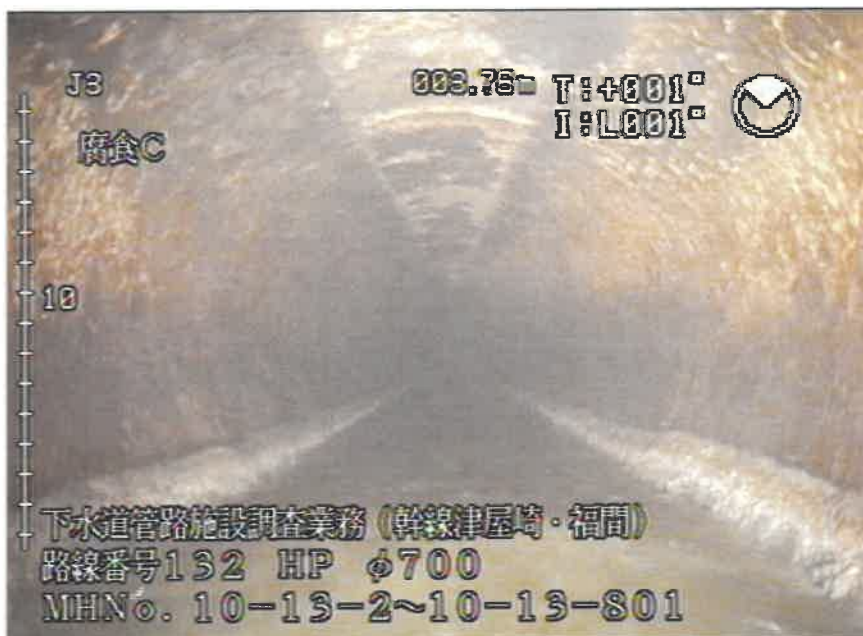
写真No. 13 - 7

腐食C

0.75m~22.06m

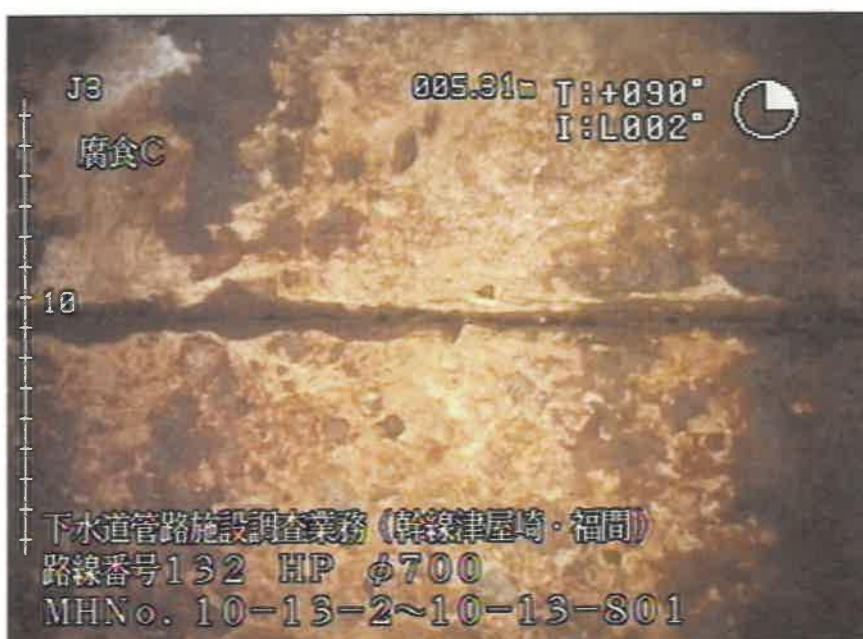
写真No. 13 - 8

腐食C

0.75m~22.06m

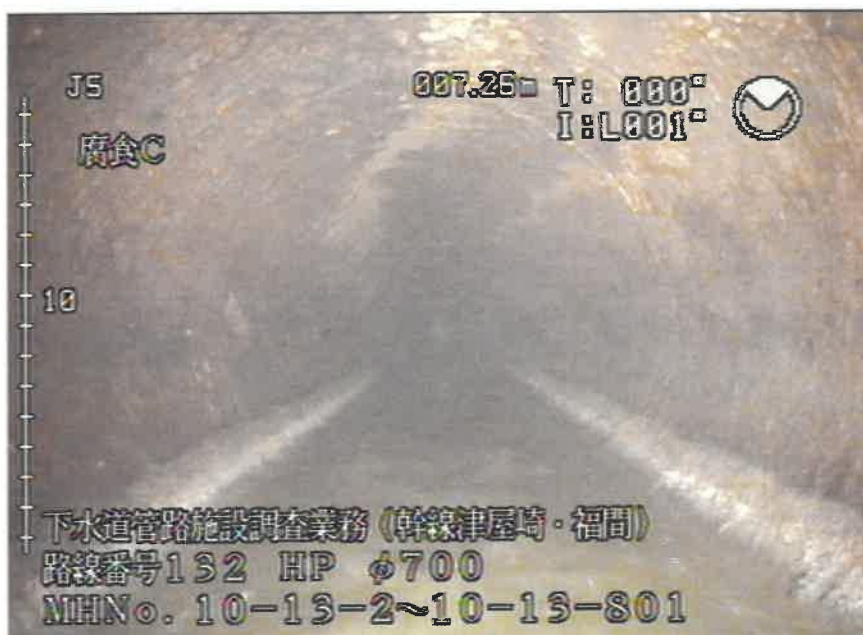
写真No. 13 - 9

腐食C

0.75m~22.06m

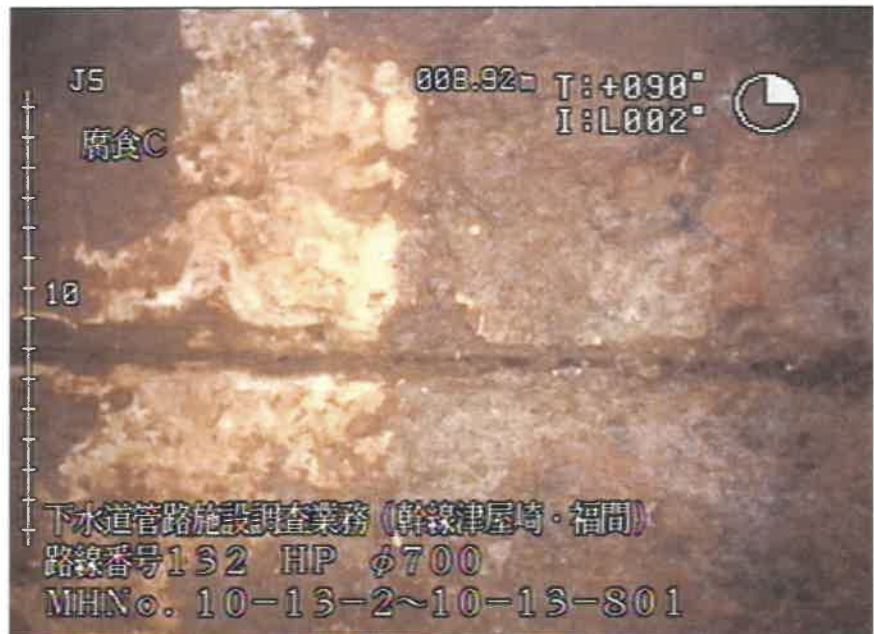
写真No. 13 - 10

腐食C

10.00m

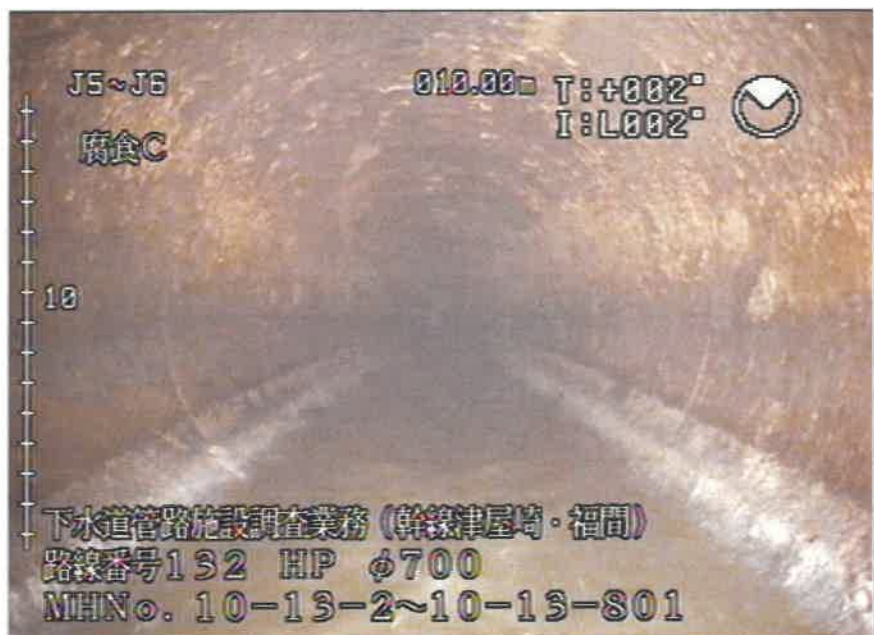
写真No. 13 - 11

10.00m

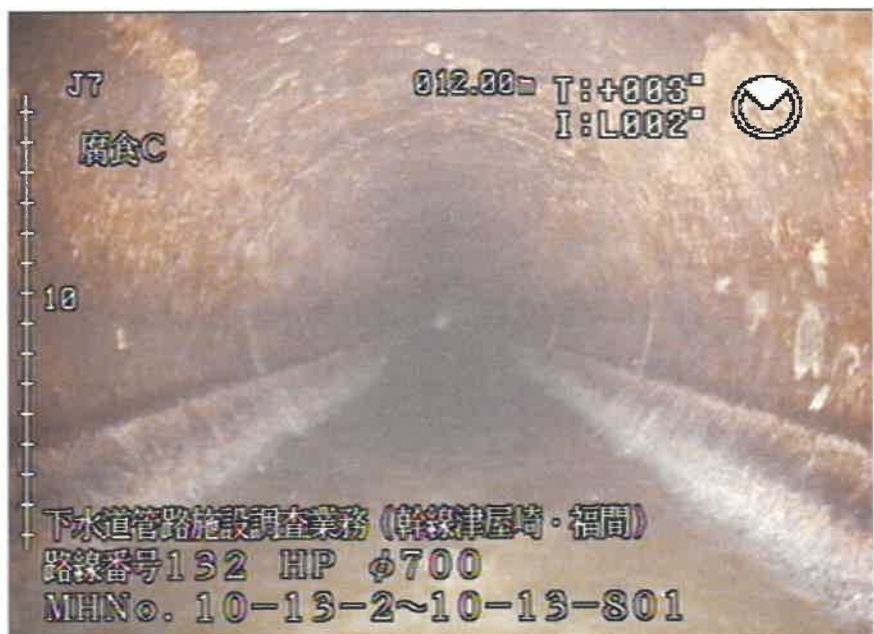
写真No. 13 - 12

腐食C

0.75m~22.06m

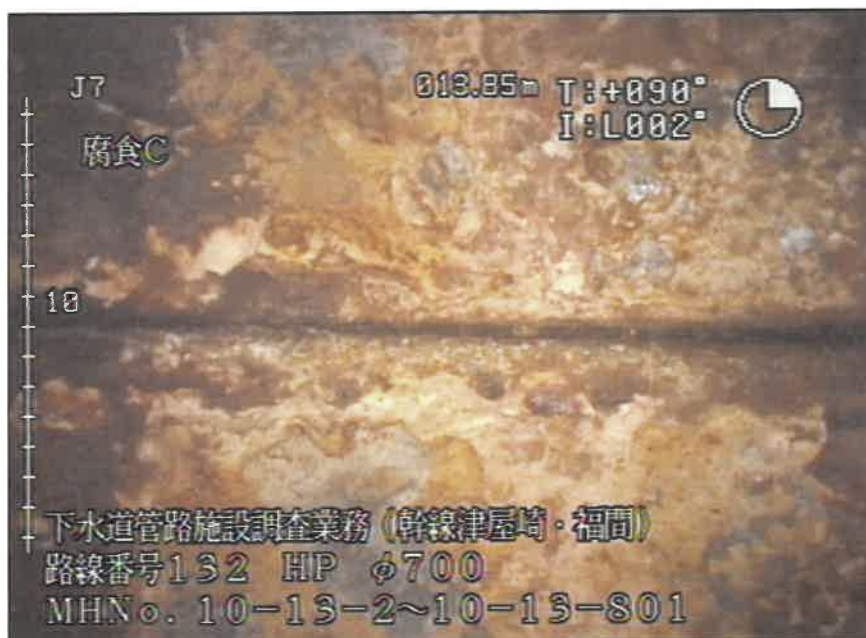
写真No. 13 - 13

腐食C

0.75m~22.06m

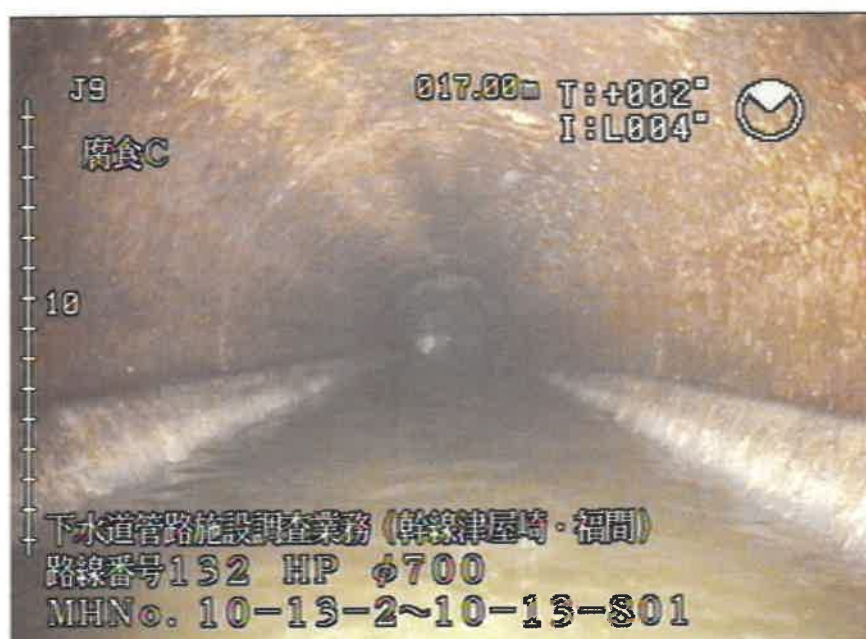
写真No. 13 - 14

腐食C

0.75m~22.06m

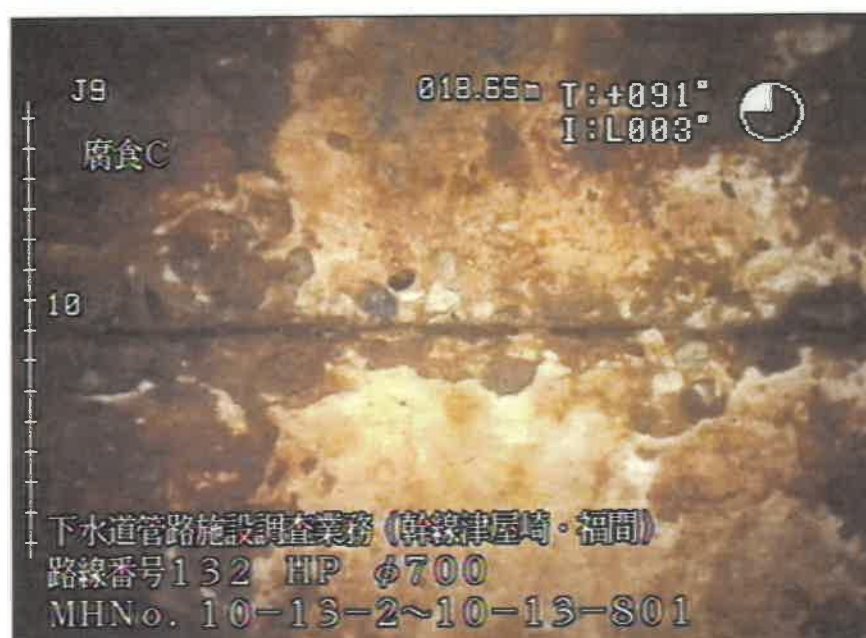
写真No. 13 - 15

腐食C

0.75m~22.06m

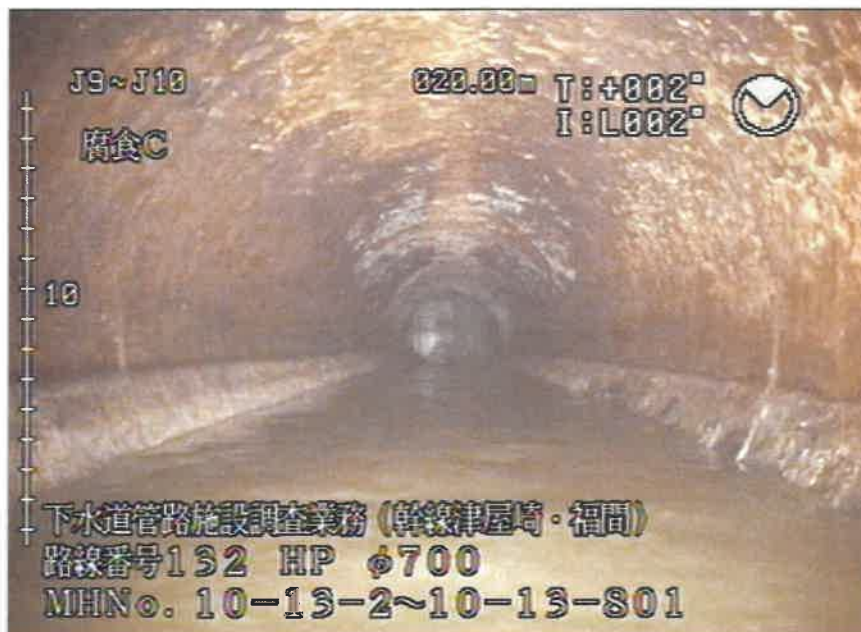
写真No. 13 - 16

20.00m

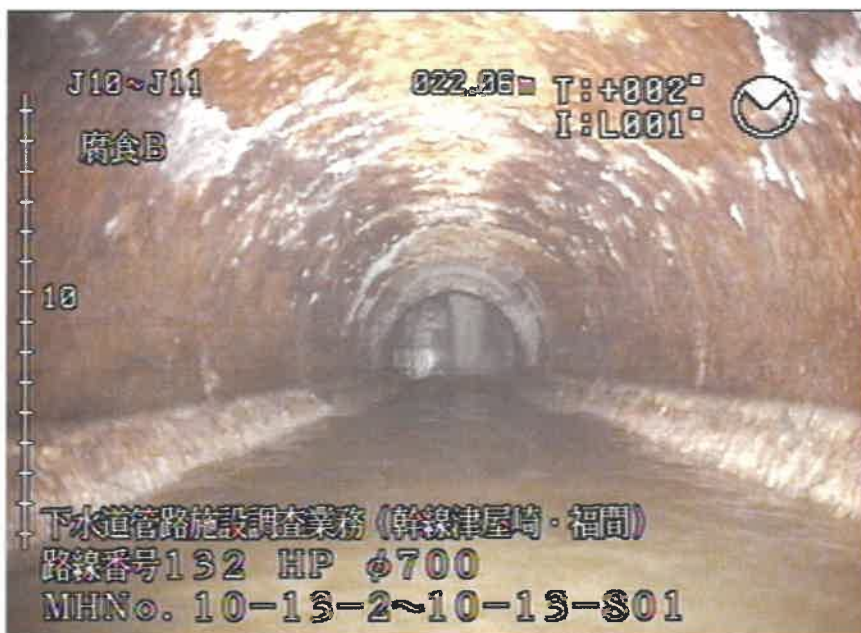
写真No. 13 - 17

腐食B

22.06m~26.94m

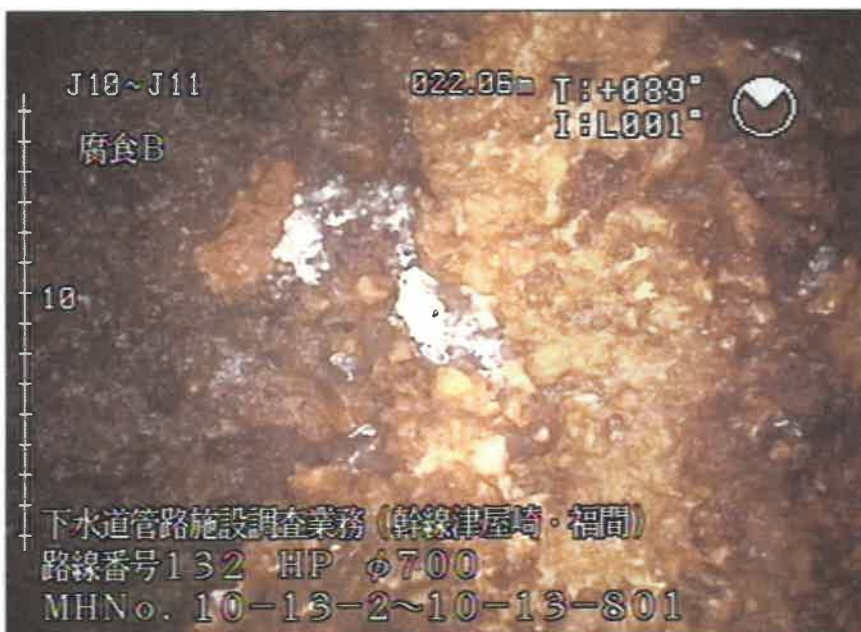
写真No. 13 - 18

腐食B

22.06m~26.94m

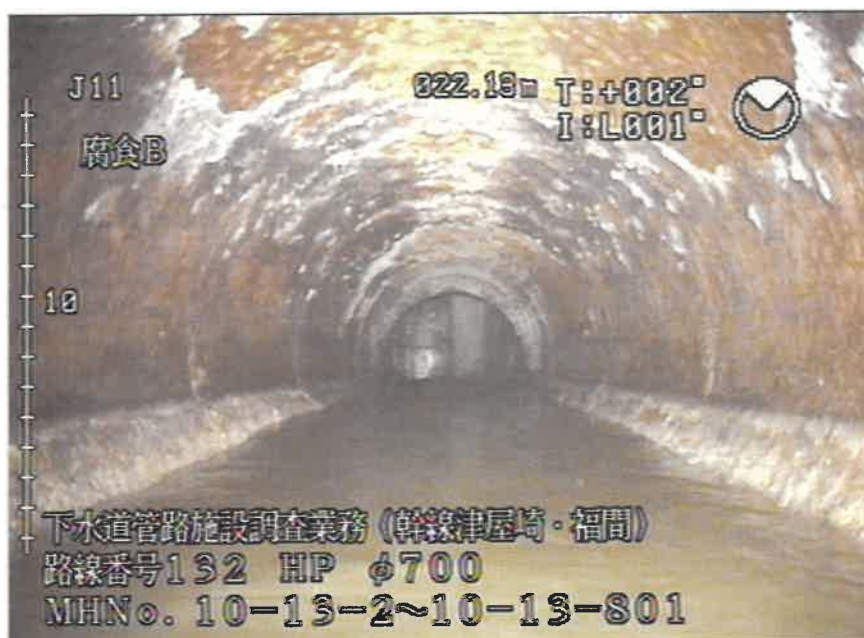
写真No. 13 - 19

腐食B

22.06m~26.94m

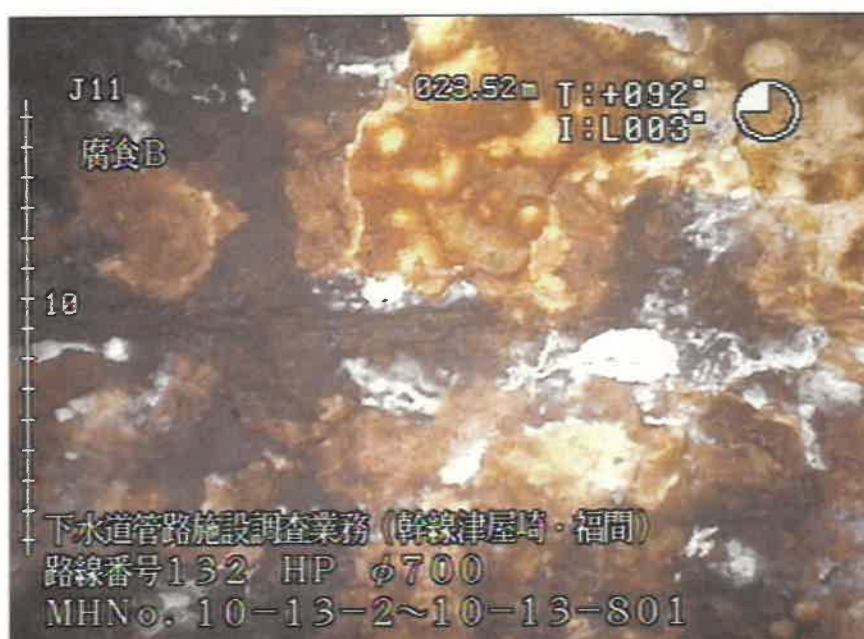
写真No. 13 - 20

腐食B

22.06m~26.94m

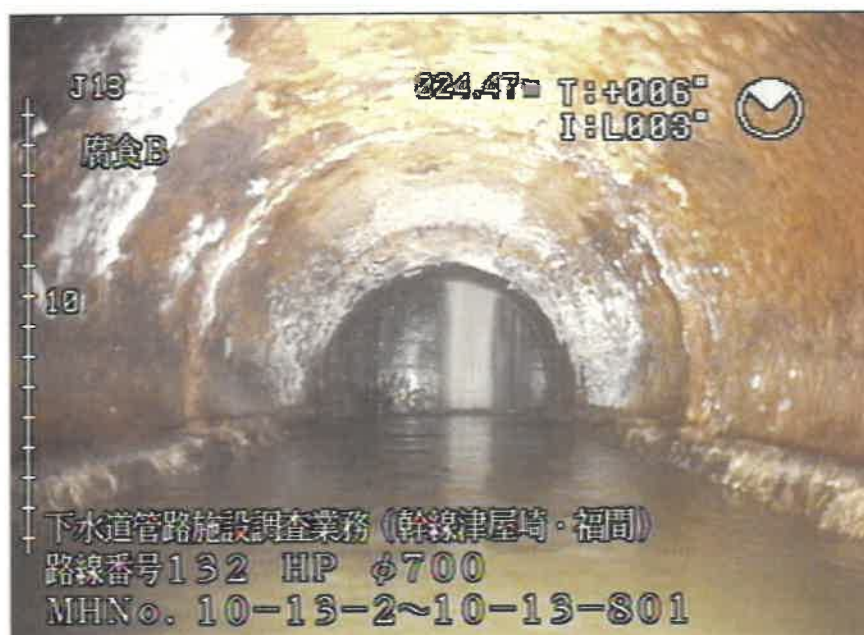
写真No. 13 - 21

腐食B

22.06m~26.94m

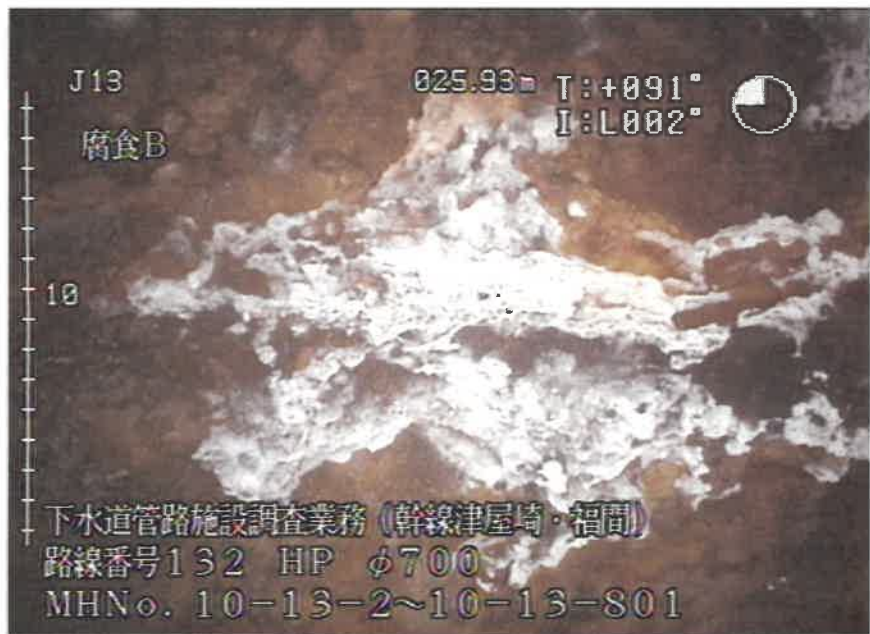
写真No. 13 - 22

腐食B

22.06m~26.94m

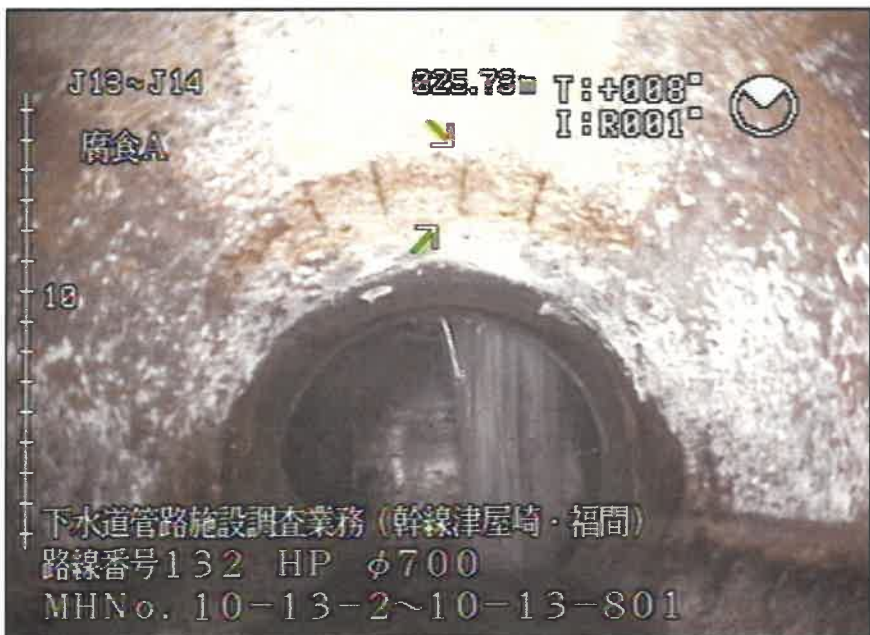
写真No. 13 - 23

腐食A

26.94m~27.24m

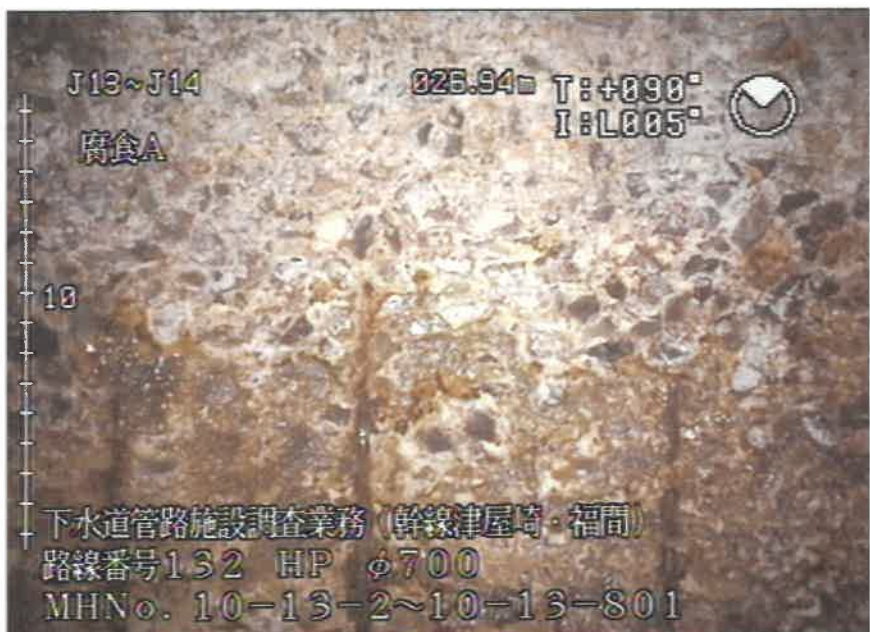
写真No. 13 - 24

腐食A

26.94m~27.24m

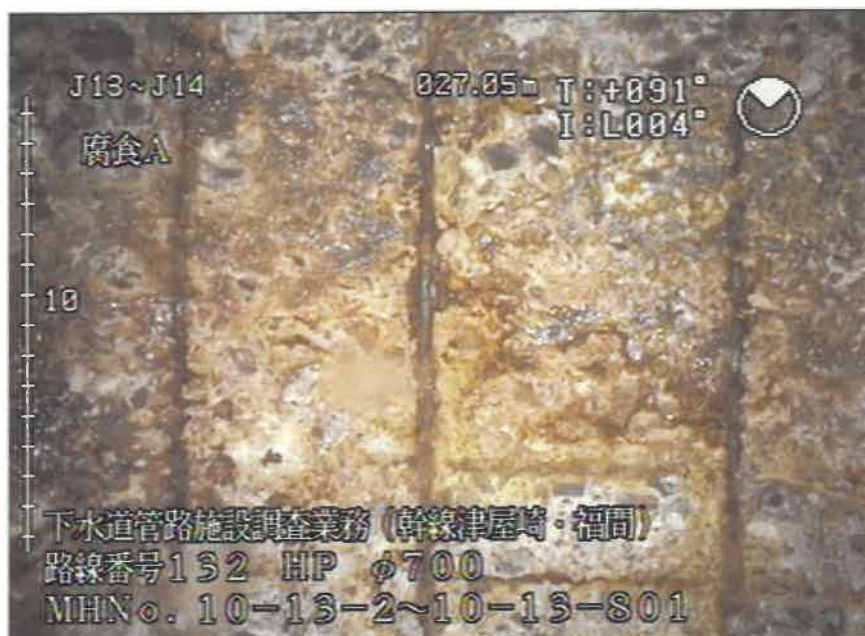
写真No. 13 - 25

腐食A

26.94m~27.24m

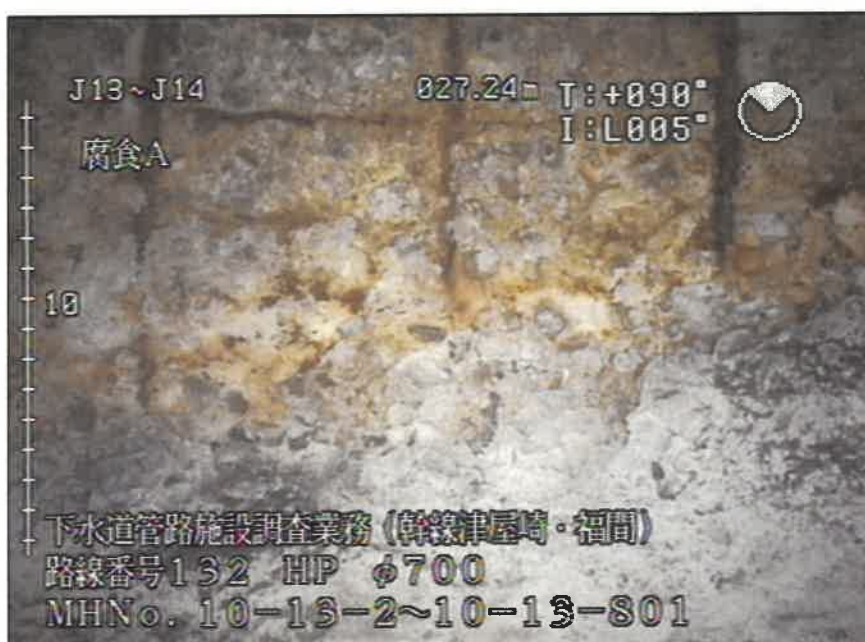
写真No. 13 - 26

腐食A

26.94m~27.24m

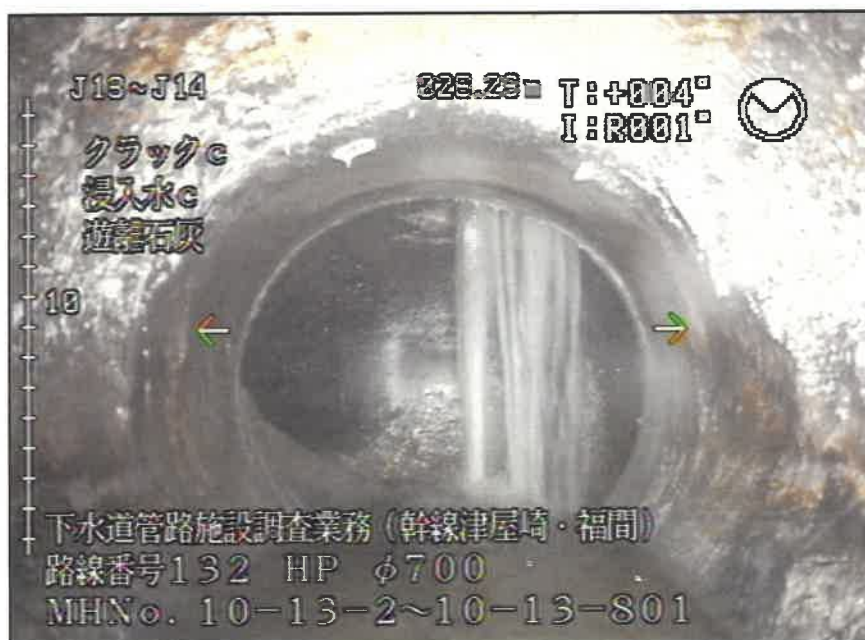
写真No. 13 - 27

クラックc・浸入水c・遊離石灰

27.59m

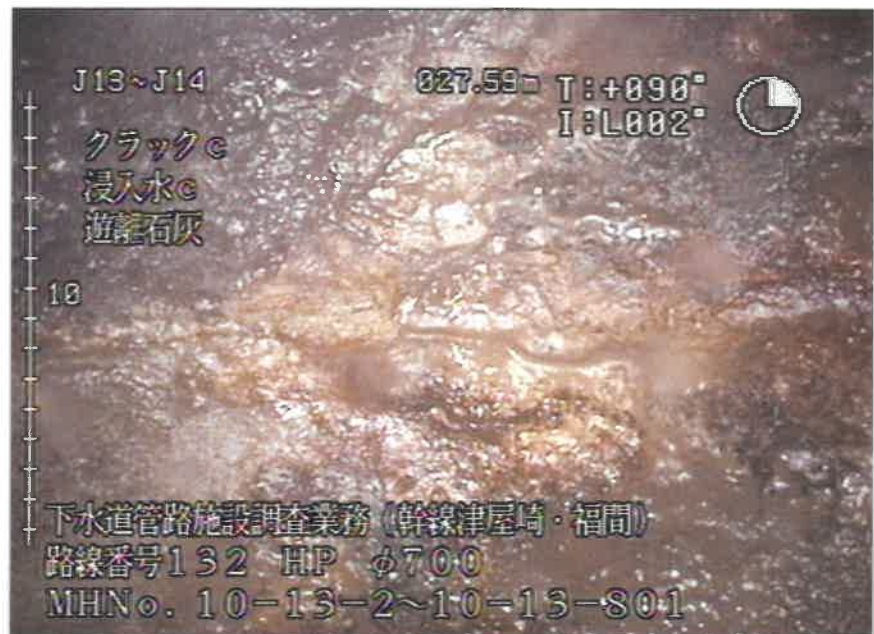
写真No. 13 - 28

クラックc・浸入水c・遊離石灰  
27.59m

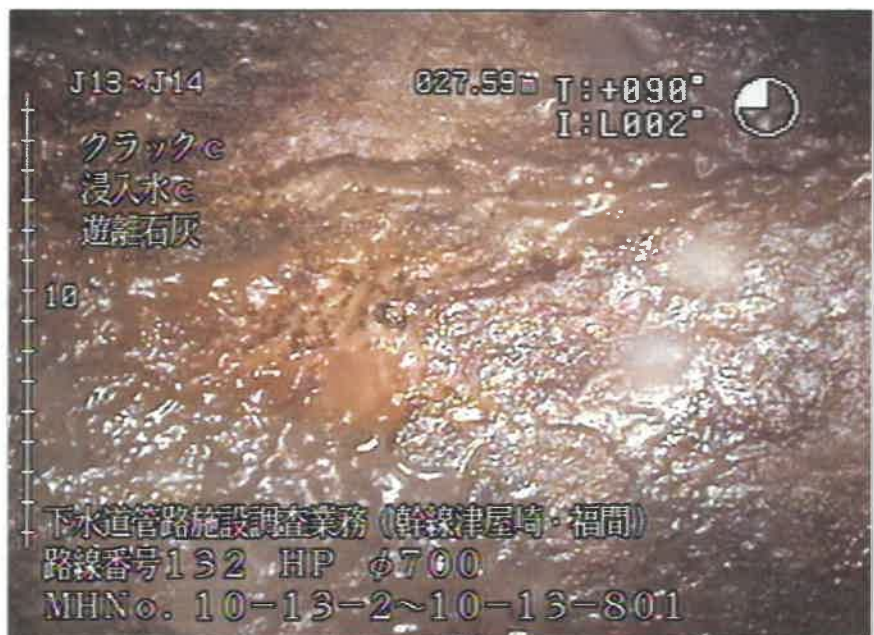
写真No. 13 - 29

クラックc・浸入水c・遊離石灰  
27.59m

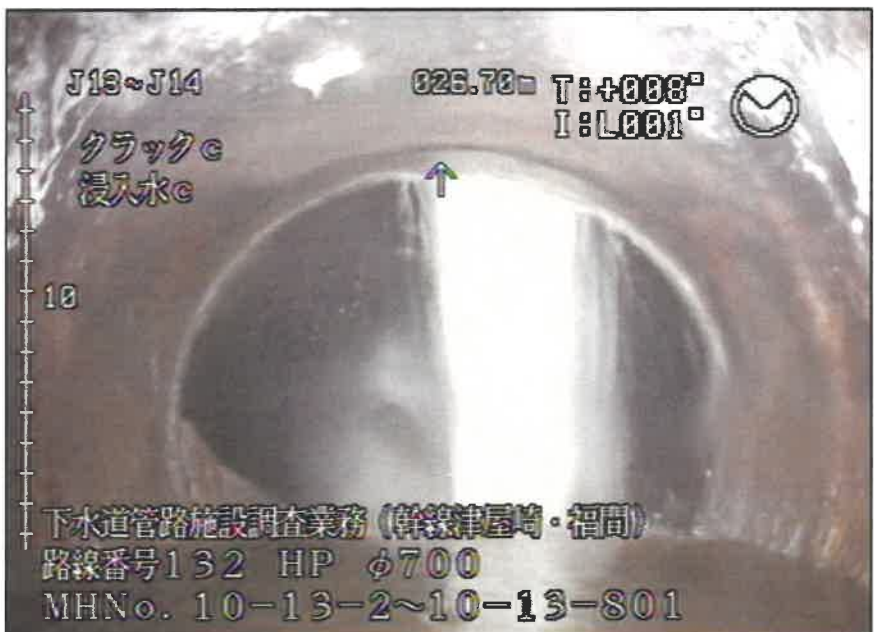
写真No. 13 - 30

浸入水c  
27.92m

テロップ訂正

クラックc削除

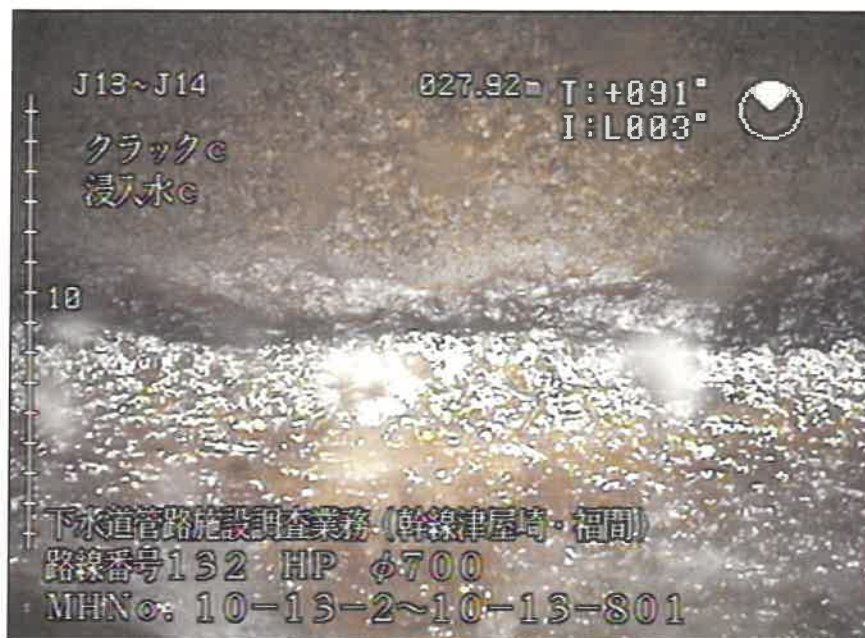
写真No. 13 - 31

浸入水c

27.92m

テロップ訂正

クラックc削除

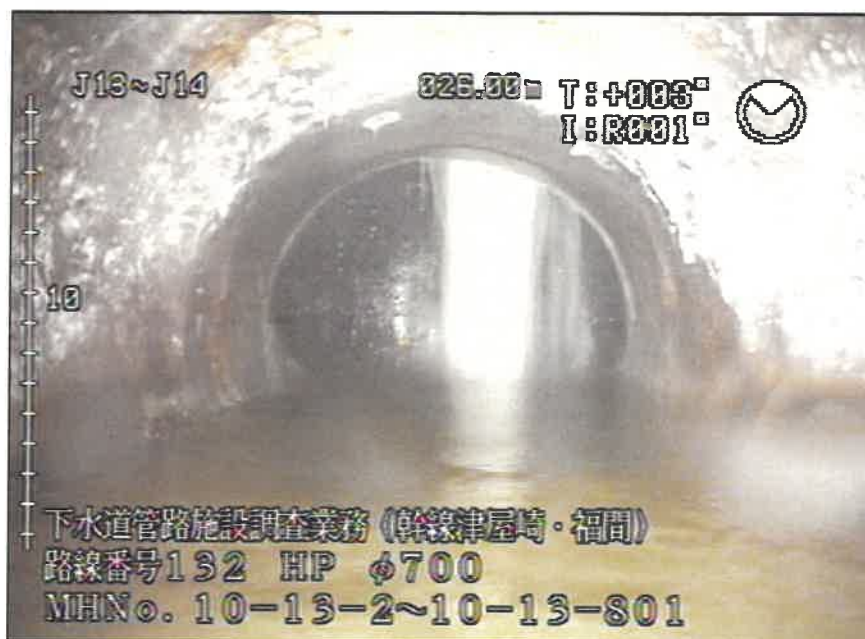
写真No. 13 - 32

26.00m
