福津市公共施設等総合管理計画

個別施設計画

(庁舎等)

福津市

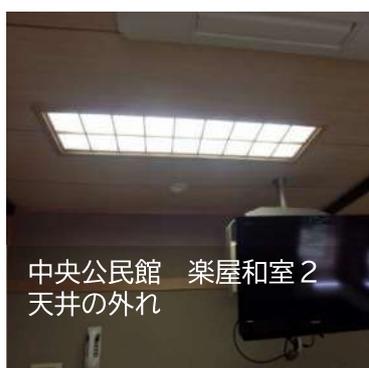
中央公民館 楽屋和室2
天井の外れ

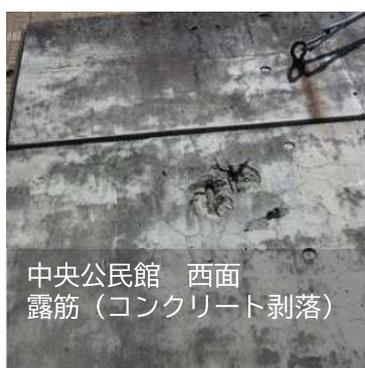
中央公民館 西面
露筋（コンクリート剥落）

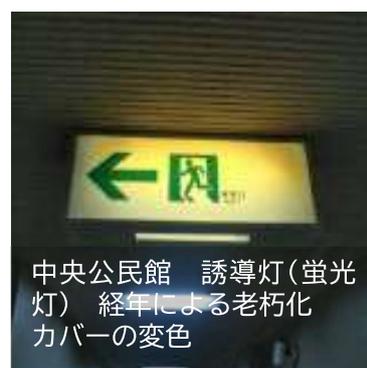
中央公民館 誘導灯（蛍光灯）
経年による老朽化
カバーの変色

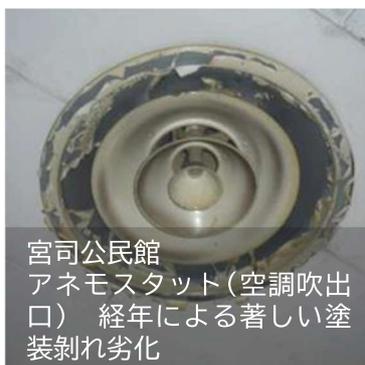
宮司公民館
アネモスタット（空調吹出
口） 経年による著しい塗
装剥れ劣化

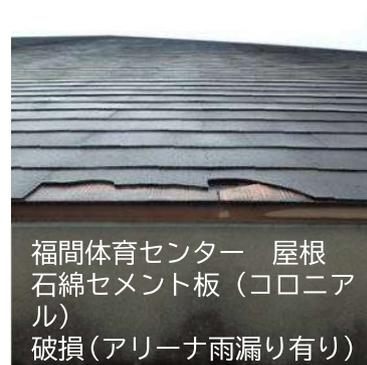
福間体育センター 屋根
石綿セメント板（コロニア
ル）
破損（アリーナ雨漏り有り）

築39年が経過し、雨漏りが発生していることから早急に屋根改修の検討が必要です。利用状況について、稼働率は高い状況で推移しています。

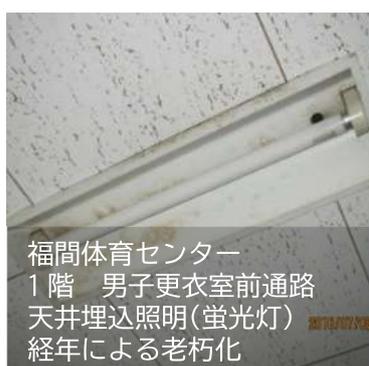
福間体育センター
1階 男子更衣室前通路
天井埋込照明（蛍光灯）
経年による老朽化

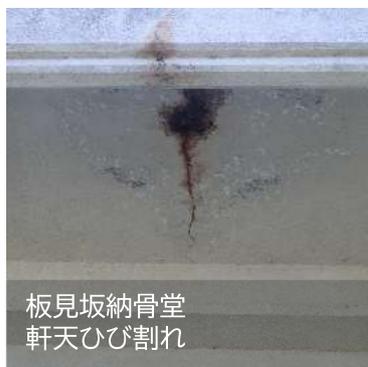
板見坂納骨堂
軒天ひび割れ

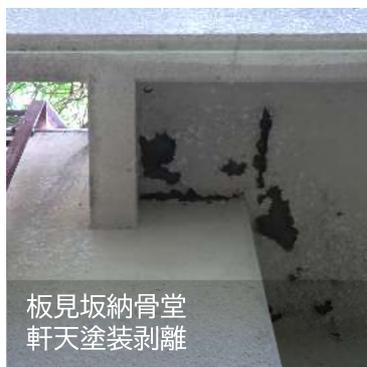
板見坂納骨堂
軒天塗装剥離

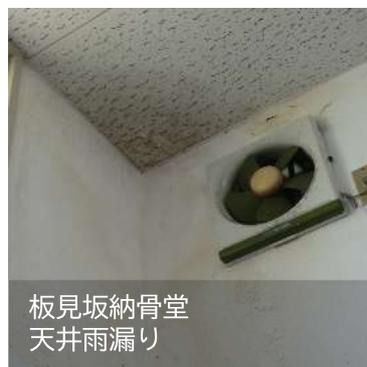
板見坂納骨堂
天井雨漏り

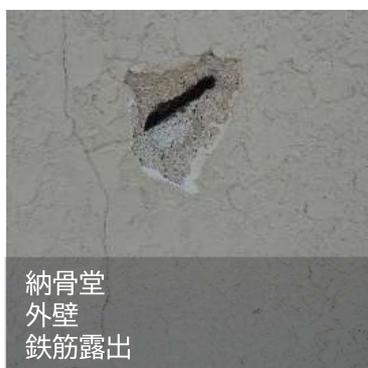
納骨堂
外壁
鉄筋露出

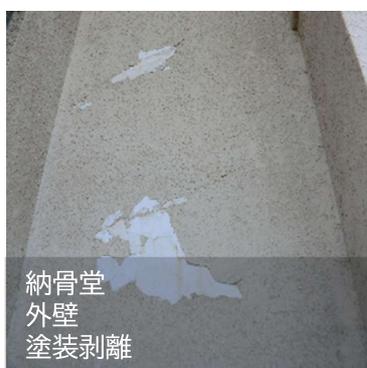
納骨堂
外壁
塗装剥離

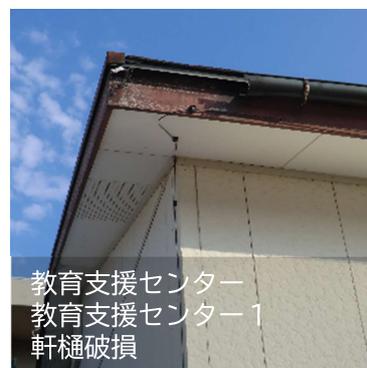
教育支援センター
教育支援センター1
軒樋破損

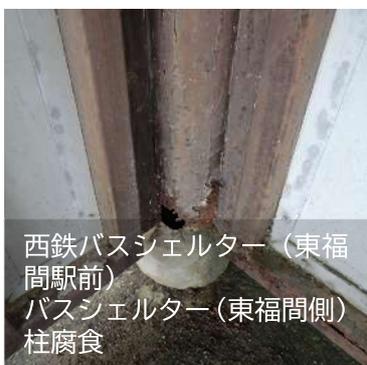
西鉄バスシェルター（東福
間駅前）
バスシェルター（東福間側）
柱腐食
