## 「被災した住宅の応急修理」証拠写真代替資料

| 修理物件 | 福津 太郎 邸（住所：福津市〇〇〇〇 □□-□） | | | | |

【施工前の被災状況】

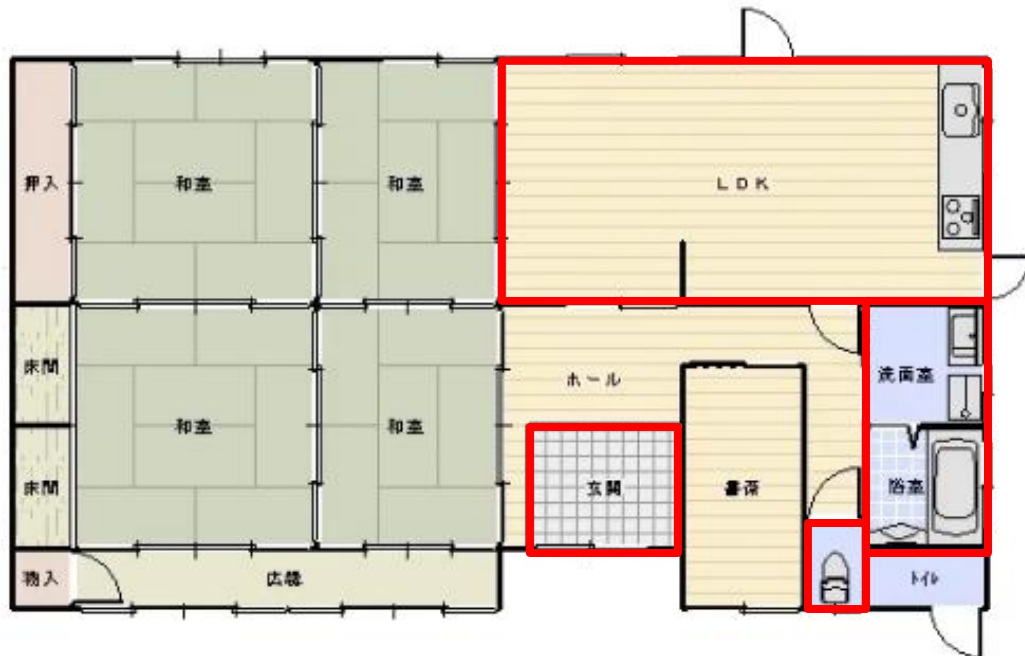
**福津 太郎** 邸図面（1階）

※損傷箇所が判るようにすること（破損箇所は赤枠で示す）

| <p>（修理箇所名）<br/>LDK<br/>（16帖相当）</p> | <p>（破損状況説明）<br/>床上浸水により、根太が腐食、床・壁の断熱材が吸水し脱落。フローリング下地板の腐食、床板に反り、<br/>壁板の腐食、カビの発生<br/>交換する必要がある。</p> |
| <p>（破損材料）</p> <ul style="list-style-type: none"> <li>・根太：〇〇箇所が腐食</li> <li>・断熱材（床）：吸水により脱落</li> <li>・床下地材：腐食により交換</li> <li>・フローリング材：反りにより交換</li> <li>・壁板：腐食・カビにより交換</li> <li>・断熱材（壁）：吸水による脱落</li> <li>・巾木：カビの発生</li> </ul> | <p>（交換材料）</p> <ul style="list-style-type: none"> <li>・根太：ヒノキ材で交換</li> <li>・断熱材（床）：グラスウールに交換</li> <li>・床下地材：木下地〇mmで敷込</li> <li>・フローリング材：ヒノキ無垢材で対応</li> <li>・壁板：ヒノキ材で補修</li> <li>・断熱材（壁）：グラスウールに交換</li> <li>・巾木：ヒノキ材に交換</li> </ul> |

| <p>（修理箇所名）<br/>玄関<br/>（収納は対象外）</p> | <p>（破損状況説明）<br/>玄関タイルの割れ、モルタルの亀裂、巾木・見切りの損傷、玄関ドア破損交換</p> |
| <p>（破損材料）</p> <p>玄関タイル：破損<br/>モルタル：亀裂<br/>巾木・見切り：破損<br/>玄関ドア：破損<br/>（メーカー、品番）</p> | <p>（交換材料）</p> <p>玄関タイルの交換<br/>モルタル亀裂：コーキング材充填<br/>巾木・見切り：ヒノキ材で補修<br/>玄関ドア：同等品に交換<br/>（メーカー、品番）</p> |
