## 第2次 新原・奴山古墳群 整備計画

令和4（2022）年度～令和13（2031）年度

令和4（2022）年3月

福津市教育委員会

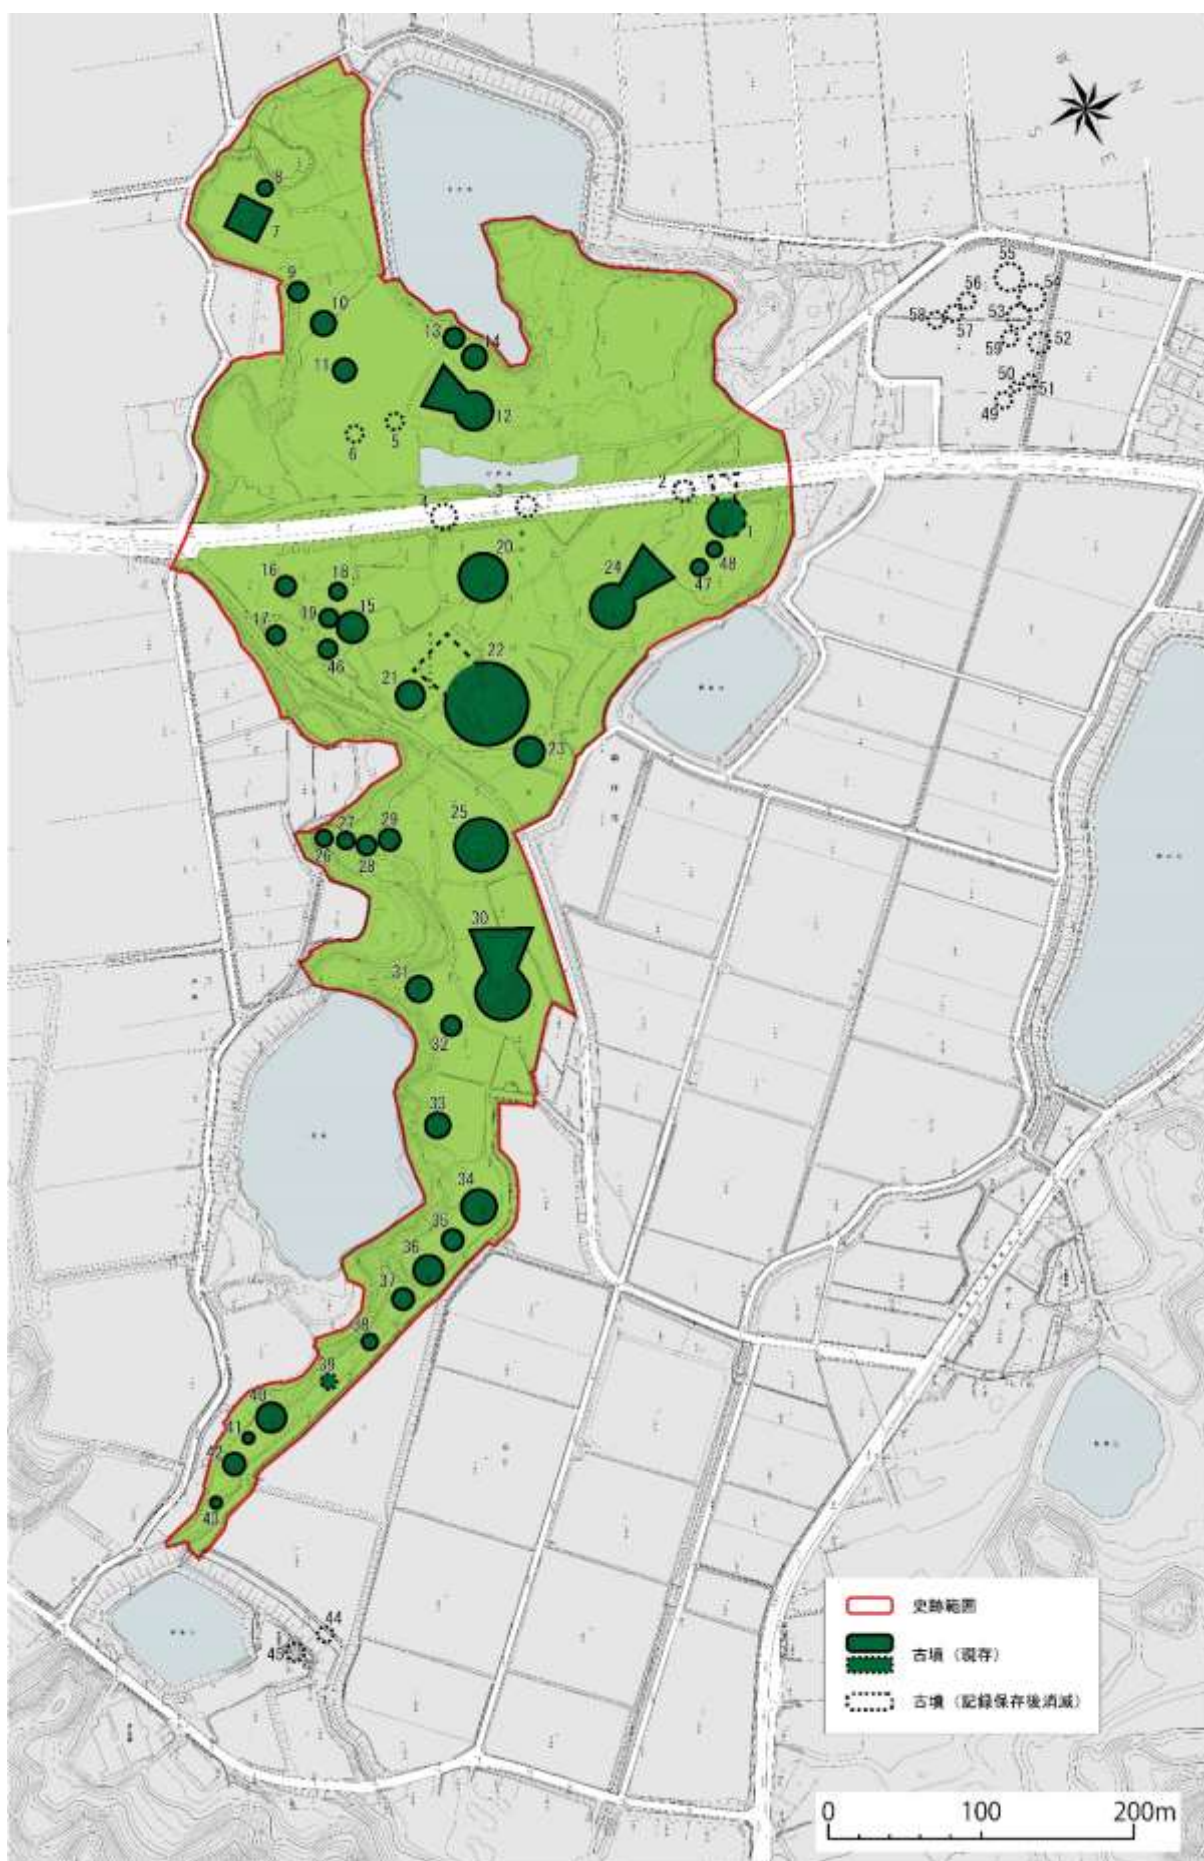
図2 新原・奴山古墳群の分布

新原・奴山古墳群は、現在までに総数 59 基を確認しています。そのうち 41 基が現存し、内訳は、前方後円墳 5 基、円墳 35 基、方墳 1 基です。台地西寄りの 22 号墳を中心に 12 号墳や 30 号墳等の前方後円墳と 20 号墳等の大型円墳が分布し、その周辺に中小の古墳が多数分布します。これまでの調査により、古墳群は 5～6 世紀にかけて築造されたと推定しています。被葬者は、沖ノ島祭祀を担った古代豪族、宗像氏<sup>1</sup>と考えられています。22 号墳は、墳丘長 80m と推定している帆立貝形前方後円墳で、葺石と埴輪があります。埋葬施設は未調査です。30 号墳は現存長 54m の前方後円墳で葺石があります。埋葬施設は未調査です。21 号墳は直径 17m の円墳で、墳丘上に鎌倉時代の板碑群（福岡県指定有形文化財）があります。新原・奴山古墳群では、昭和 51（1976）年以降、県道（現国道 495 号）改良工事や大型農業施設建設、ほ場整備に伴い発掘調査を行っています。これまで発掘調査が行われたものに 1～7 号墳、25 号墳、44 号墳、45 号墳、49～59 号墳があります。

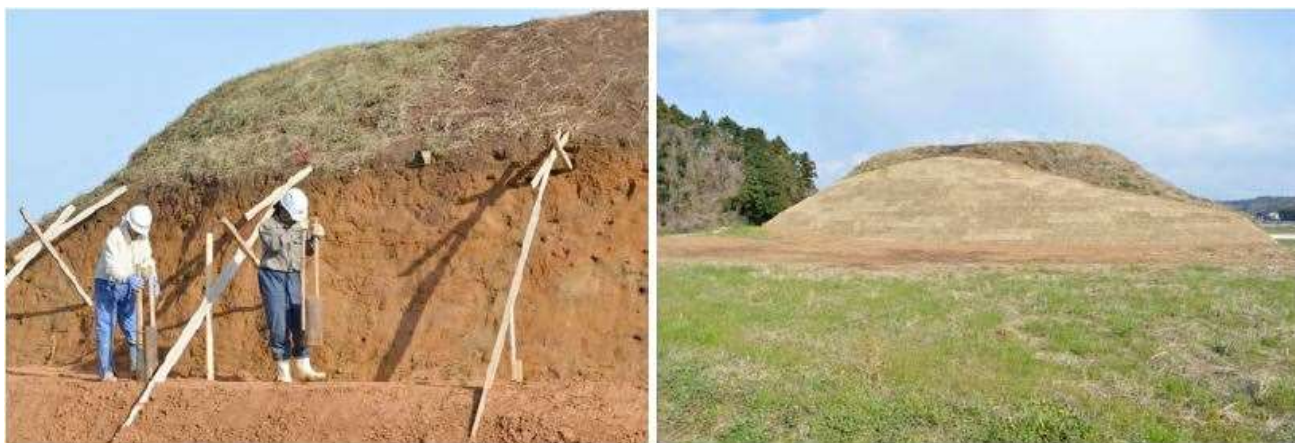
25号墳墳丘崩落部の復旧作業（左：修復作業[平成26(2014)年]、右：修復後[平成28(2016)年完了]）

| 古墳名 | 墳形 | 全長/直径<br>(m) | 調査等内容 | | | | | | 調査年 | 現存 | 考古学的知見 | 現況等 |
|---|---|---|---|---|---|---|---|---|---|---|---|---|
| 25号墳 | 円墳 | 35-36 | ○ | | ○ | | ○ | ○ | 1986 | ○ | 墳丘は二段築成。須恵器採集。 | 陥没、葺石露出。墳丘法面の安定化盛土工事。 |

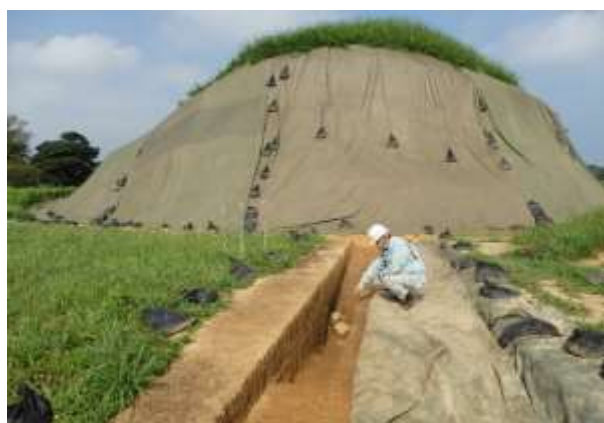
30号墳のトレンチ調査（範囲確認）

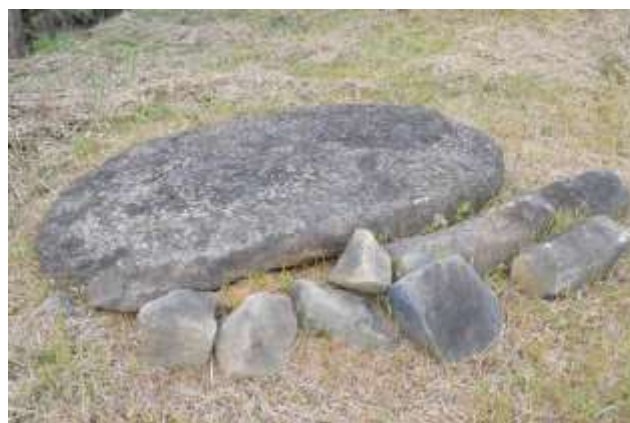
1号墳の天井石と石室石材

| 古墳名 | 墳形 | 全長/直径<br>(m) | 調査等内容 | | | | | | 調査年 | 現存 | 考古学的知見 | 現況等 |
|---|---|---|---|---|---|---|---|---|---|---|---|---|
| 1号墳 | 前方後円墳 | 50 | ○ | | | ○ | | | 1976 | ○<br>一部残存 | 葺石確認。横穴式石室から武器・武具・馬具・工具等出土。羨道から鍛冶工具出土 | 前方部消滅。後円部半分残存。石室天井石移動、石室埋め戻すも大破、石材散乱。 |

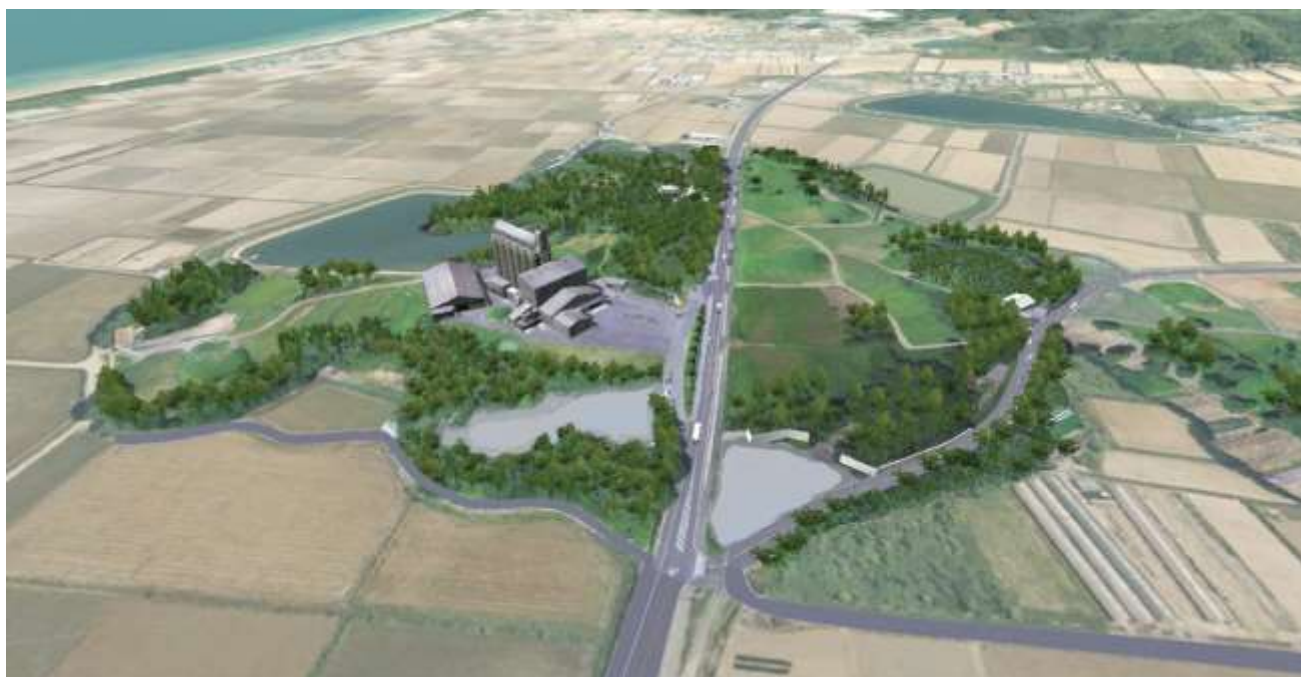
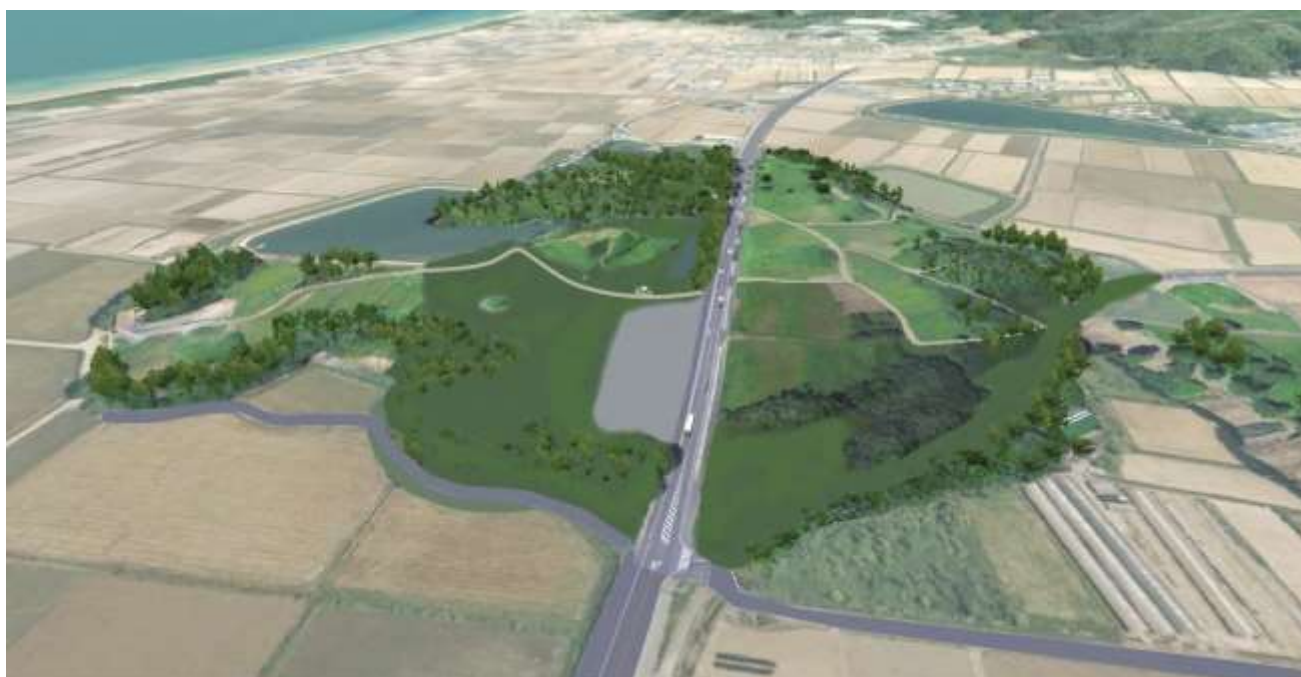
図 11 大型農業施設等移転後の跡地整備(南側から見る 上:現状, 下:仮整備イメージ)

- 古墳群内で阻害要因となる影響の大きい建築物等から積極的に撤去を進めます。
- 大型農業施設は 2023 年 3 月までの撤去を目指します。
- 民家の撤去については、2022 年 4 月から所有者との具体的な協議を開始し、早期実現を目指します。
- 市道については、2022 年 4 月から具体的な移設計画の検討を開始し、地域のかたや関係者の理解と協力を得ながら、史跡範囲外への移設を目指します。
- 大型農業施設の跡地は、早期に仮整備を行った後、本整備の検討を進めます。本整備の検討にあたっては、消滅した 5 号墳と 6 号墳の残存遺構と周辺の地下遺構及び旧地形について確認調査を行い、復元や平面表示、解説サイン等の整備内容を検討します。
- 産業廃棄物中間処理施設の跡地は、景観上の観点からも早期に地形復旧の整備を行います。

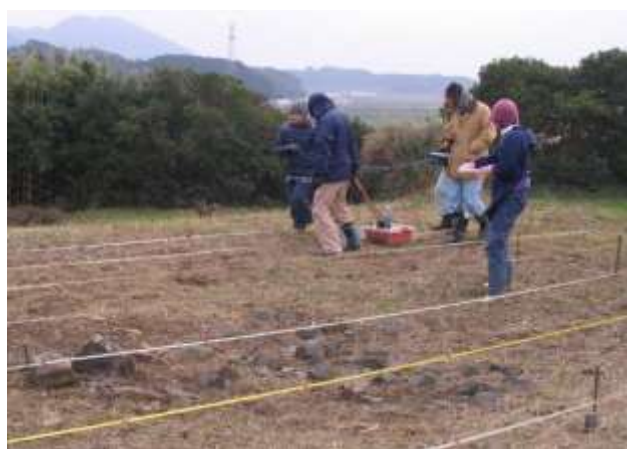
地中レーダー探査の作業風景(7号墳)

祭壇説のあった7号墳は、地中レーダー探査を行ないましたが規模形態が確定せず、埋葬施設や古墳の性格等の詳細が不明です。今後、整備活用を図る上でも不明な点が多い7号墳の正確な情報が必要と考えられます。7号墳では、地中レーダー探査の結果を踏まえた最小限の発掘調査を検討します。

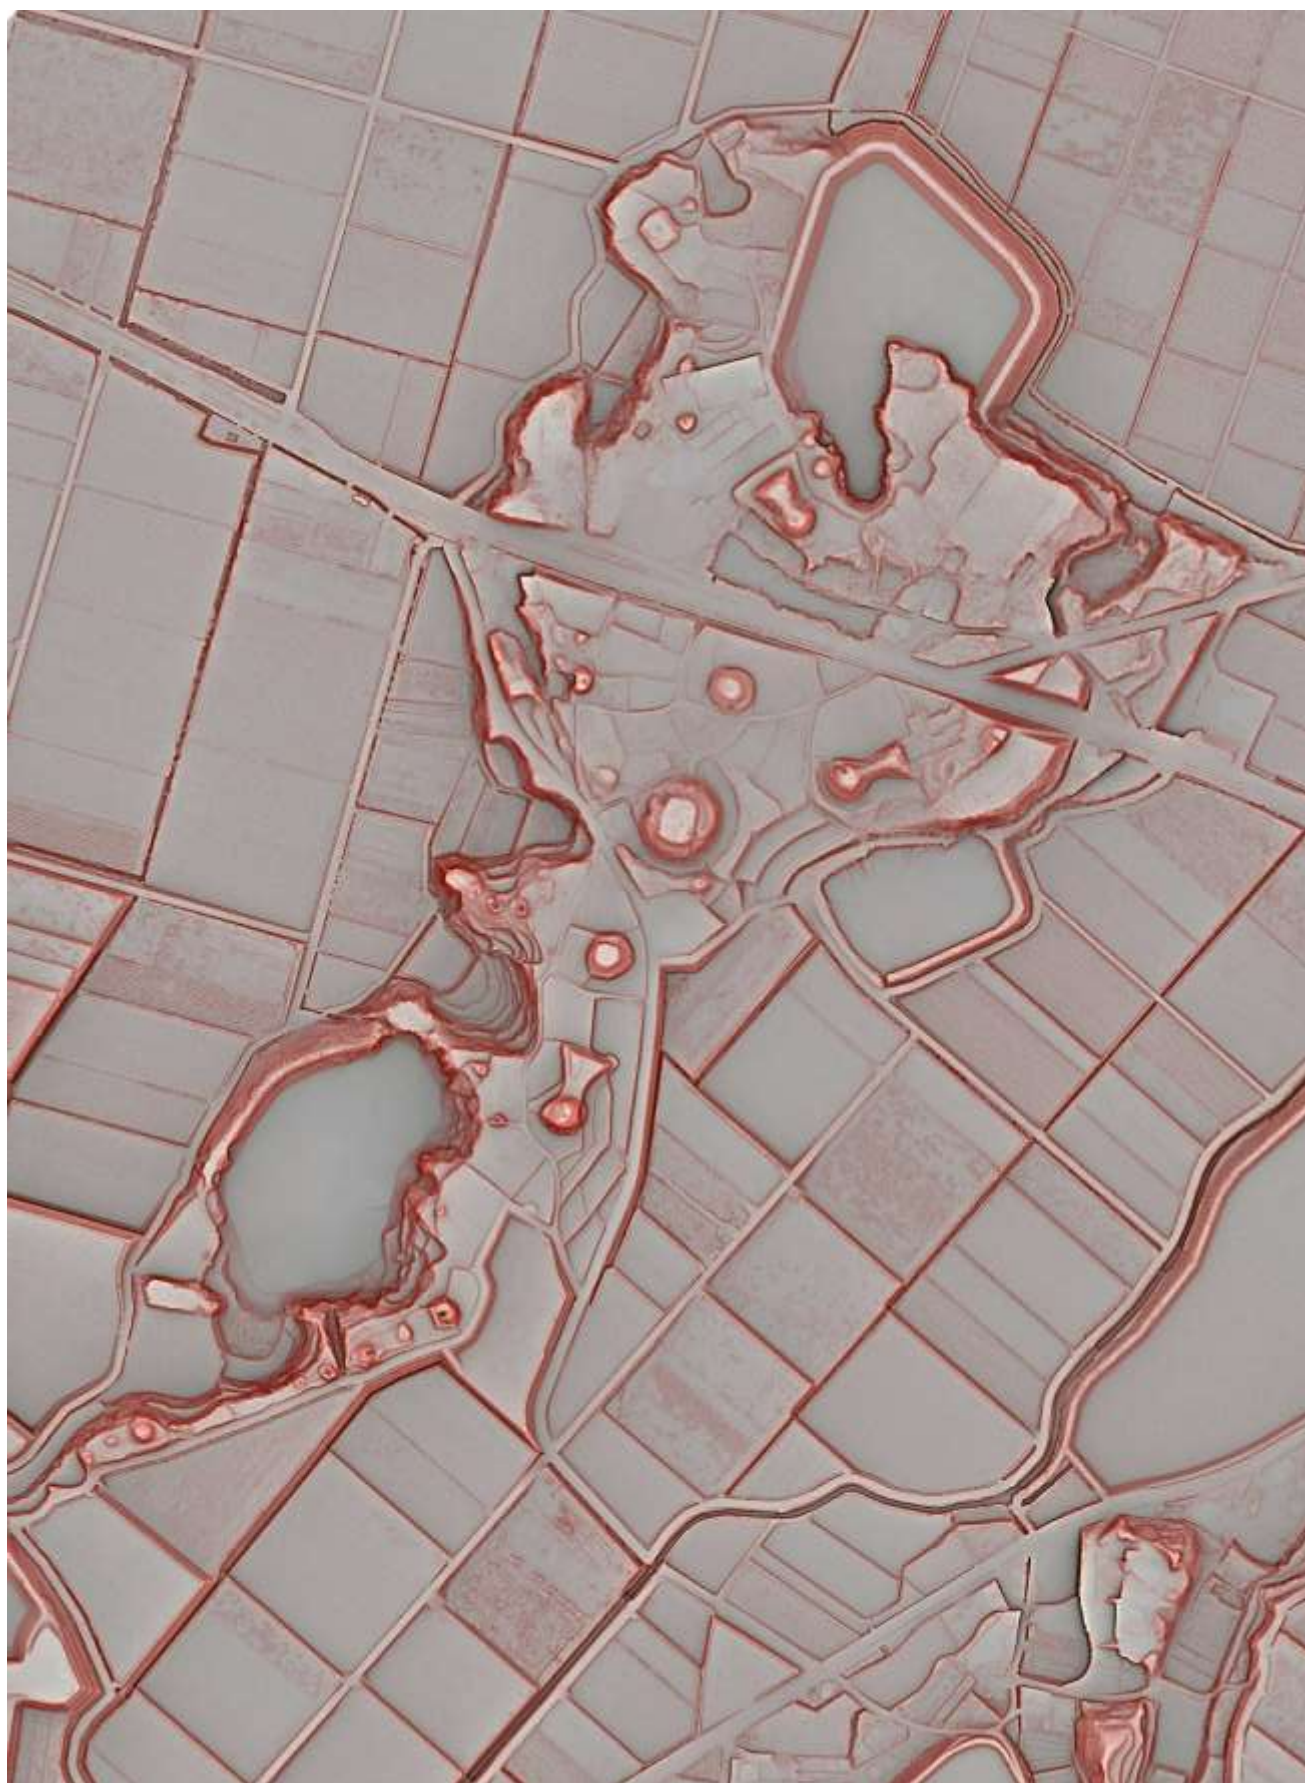
図 19 航空レーザ測量によって明らかとなった地形の詳細

新原・奴山古墳群では、1980年代に墳丘測量やトレンチ調査が実施し、古墳が確認されています。その後、追加指定を受けた台地北西の範囲は、遺構の分布が未確認です。また、航空レーザ測量によって、台地全体の微地形を詳細に測量したところ、未確認の古墳と考えられる起伏が複数発見されました。これらの未確認の古墳について、確認調査を進めます。また、古墳周辺の旧地形を調査し、今後の整備のための情報収集を行います。
