## 国指定史跡 津屋崎古墳群(新原・奴山古墳群)の調査等について

令和7年度 新原・奴山古墳群 整備事業について

令和7年度 新原・奴山古墳群 調査について

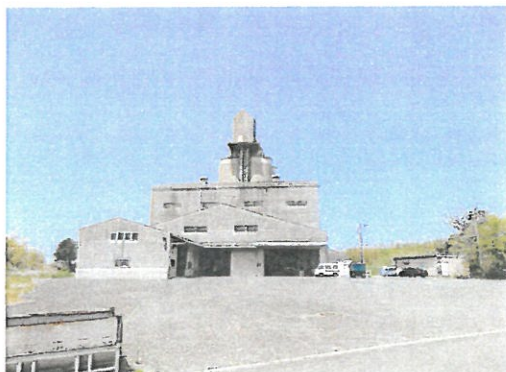
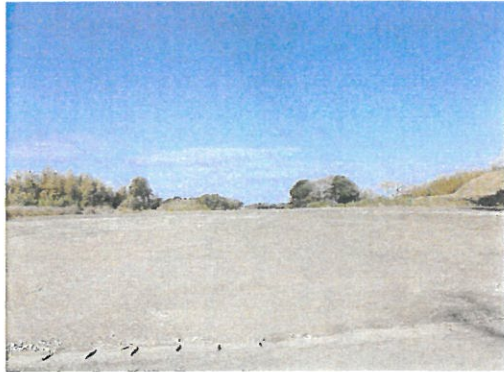
| 項目 | | 現在の状況 |
|---|---|---|
| <div><div><p>2017年</p></div><div><p>2024年</p></div></div> <div><div><p>大型農業施設 撤去前</p></div><div><p>大型農業施設 撤去後</p></div></div> | | |

| 項目 | | 現在の状況 |
|---|---|---|
| 資産範囲内の民有地について、2018年に22,972㎡、2019年に723㎡、2020年に5,139㎡、2022年に11,059㎡の公有化を行った。公有化率は2017年に64％であったが、登録後に95％になった。公有化に伴い撤去した大型農業施設の跡地について、整備計画に基づく跡地整備を進めている。 | | |

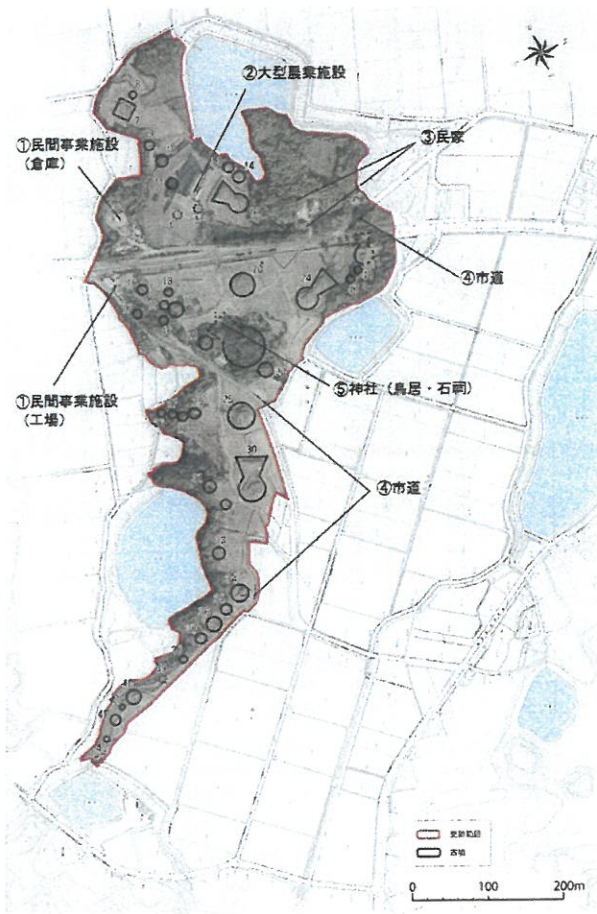
| 項目 | | 現在の状況 |
|---|---|---|
| <div><div></div><div>人工構造物撤去前（2017年）位置図</div></div> <div><div></div><div>人工構造物撤去後（2023年）位置図</div></div> | | |

| 項目 | | 現在の状況 |
|---|---|---|
| ①民間事業施設：2020年、民間事業施設（工場・倉庫）を公有化に伴い撤去した。文化財保護法に基づく現状変更（国許可） | | |
| ②大型農業施設：2022年、JAカントリーエレベーター等を公有化に伴い撤去した。文化財保護法に基づく現状変更（国許可） | | |
| ③民家：2018年、民家（2物件）を公有化に伴い撤去した。文化財保護法に基づく現状変更（市許可） | | |
| ⑤その他：2018年、新原縫殿宮（鳥居・石祠等）を公有化に伴い撤去した。文化財保護法に基づく現状変更（市許可） | | |

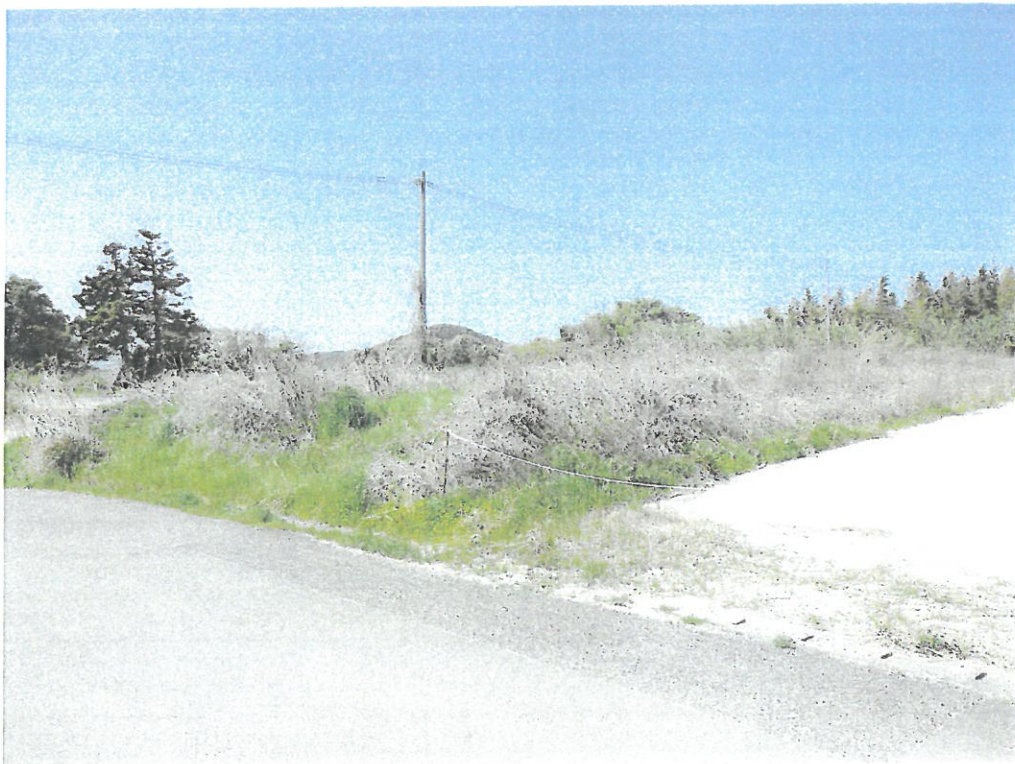
写真1 現況（令和7年4月，東から撮影）

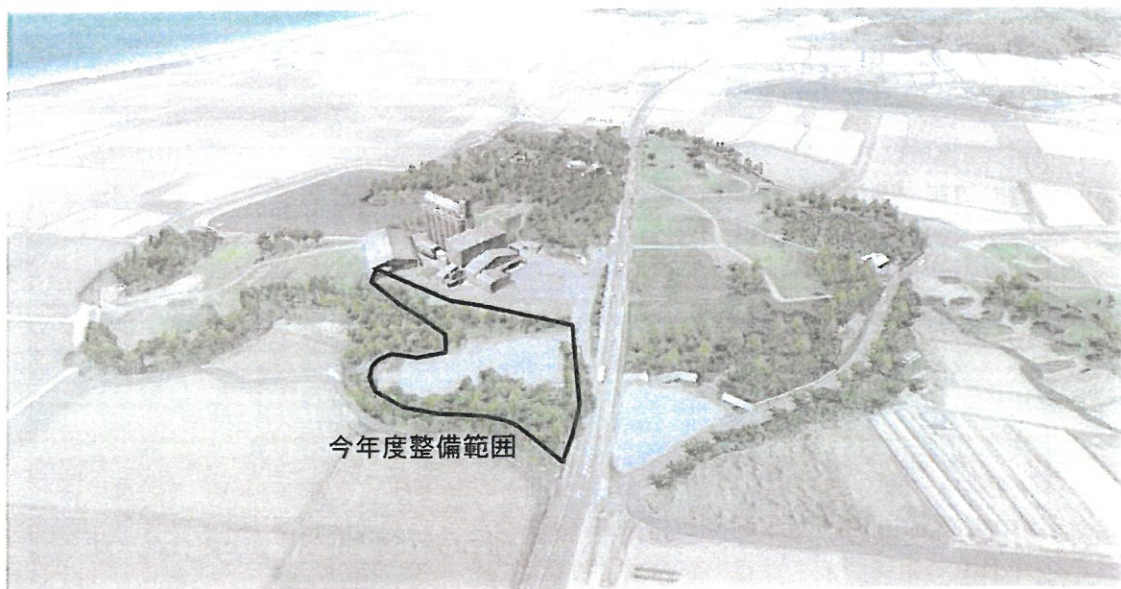
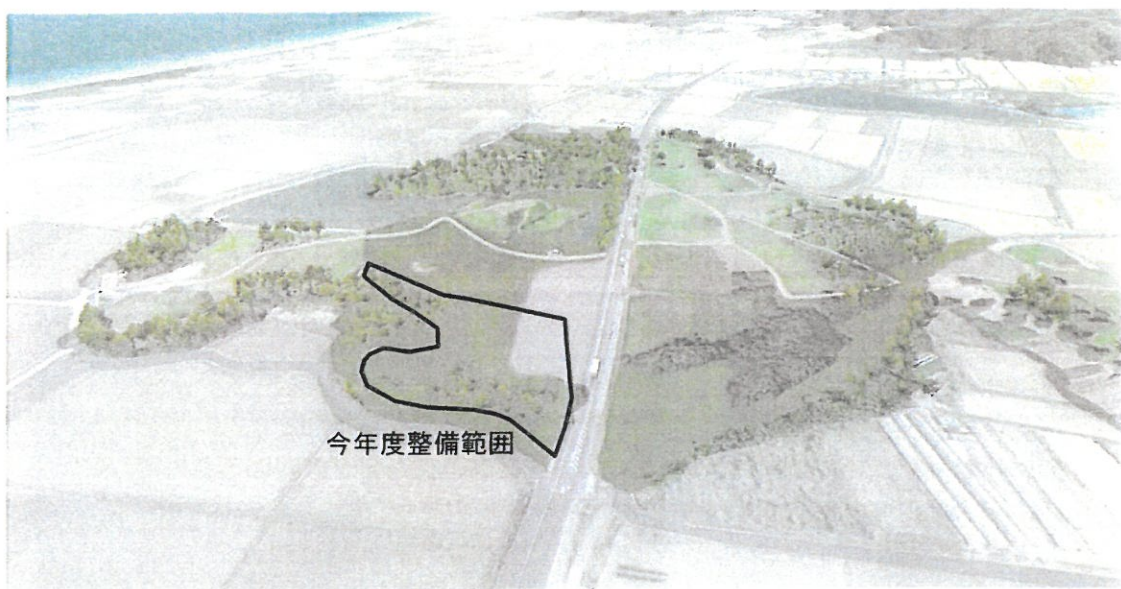
大型農業施設等移転後の跡地整備（南側から見る 上：現状，下：仮整備イメージ）

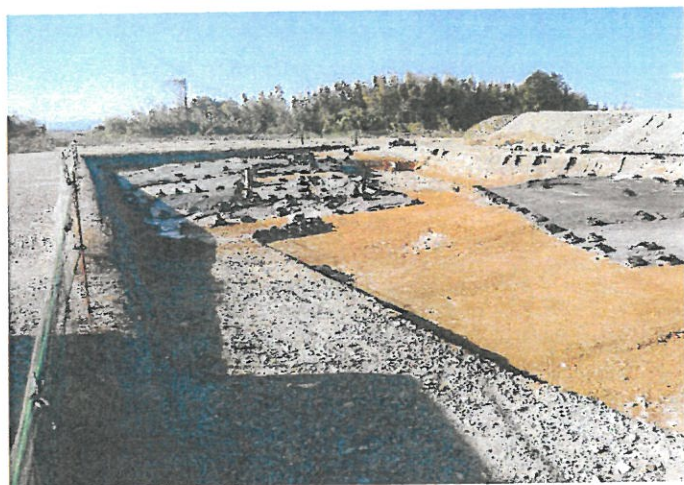
▲5・6号墳 調査区

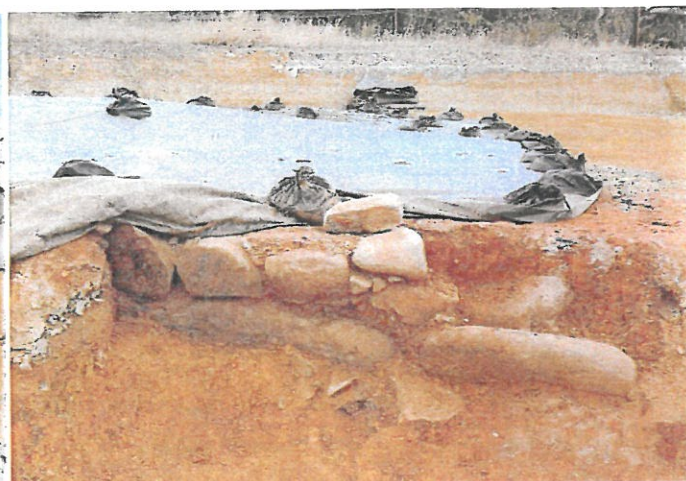
▲5号墳石室 掘削状況

令和7年度は、引き続き両古墳の石室攪乱土の除去を継続し、石室残存状況等の追跡調査を行う。また、9～12号墳についても範囲確認調査を実施する。

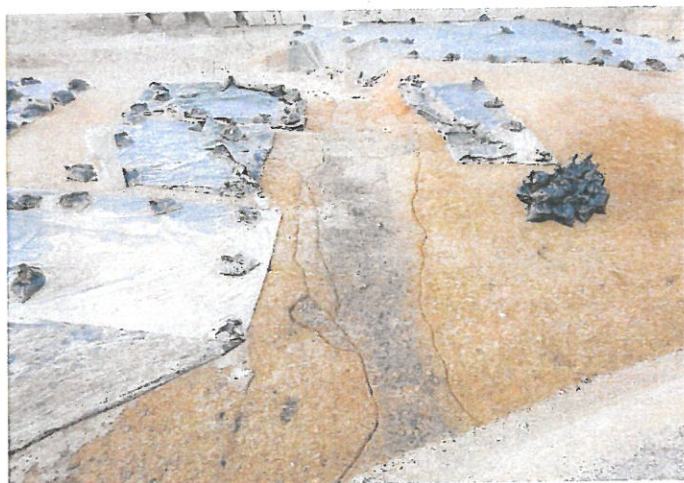
▲5号墳墓道 未発掘部検出状況

令和6年度調査では、昭和55(1980)年の調査記録をもとに表土を取り除いたところ、5号墳・6号墳ともに石室と墓道の一部が残存することを確認した。さらに、前回の調査範囲外だった墓道の未発掘部分を確認した。
