第2次 新原・奴山古墳群 整備計画

令和4（2022）年度～令和13（2031）年度

令和4（2022）年3月

福津市教育委員会

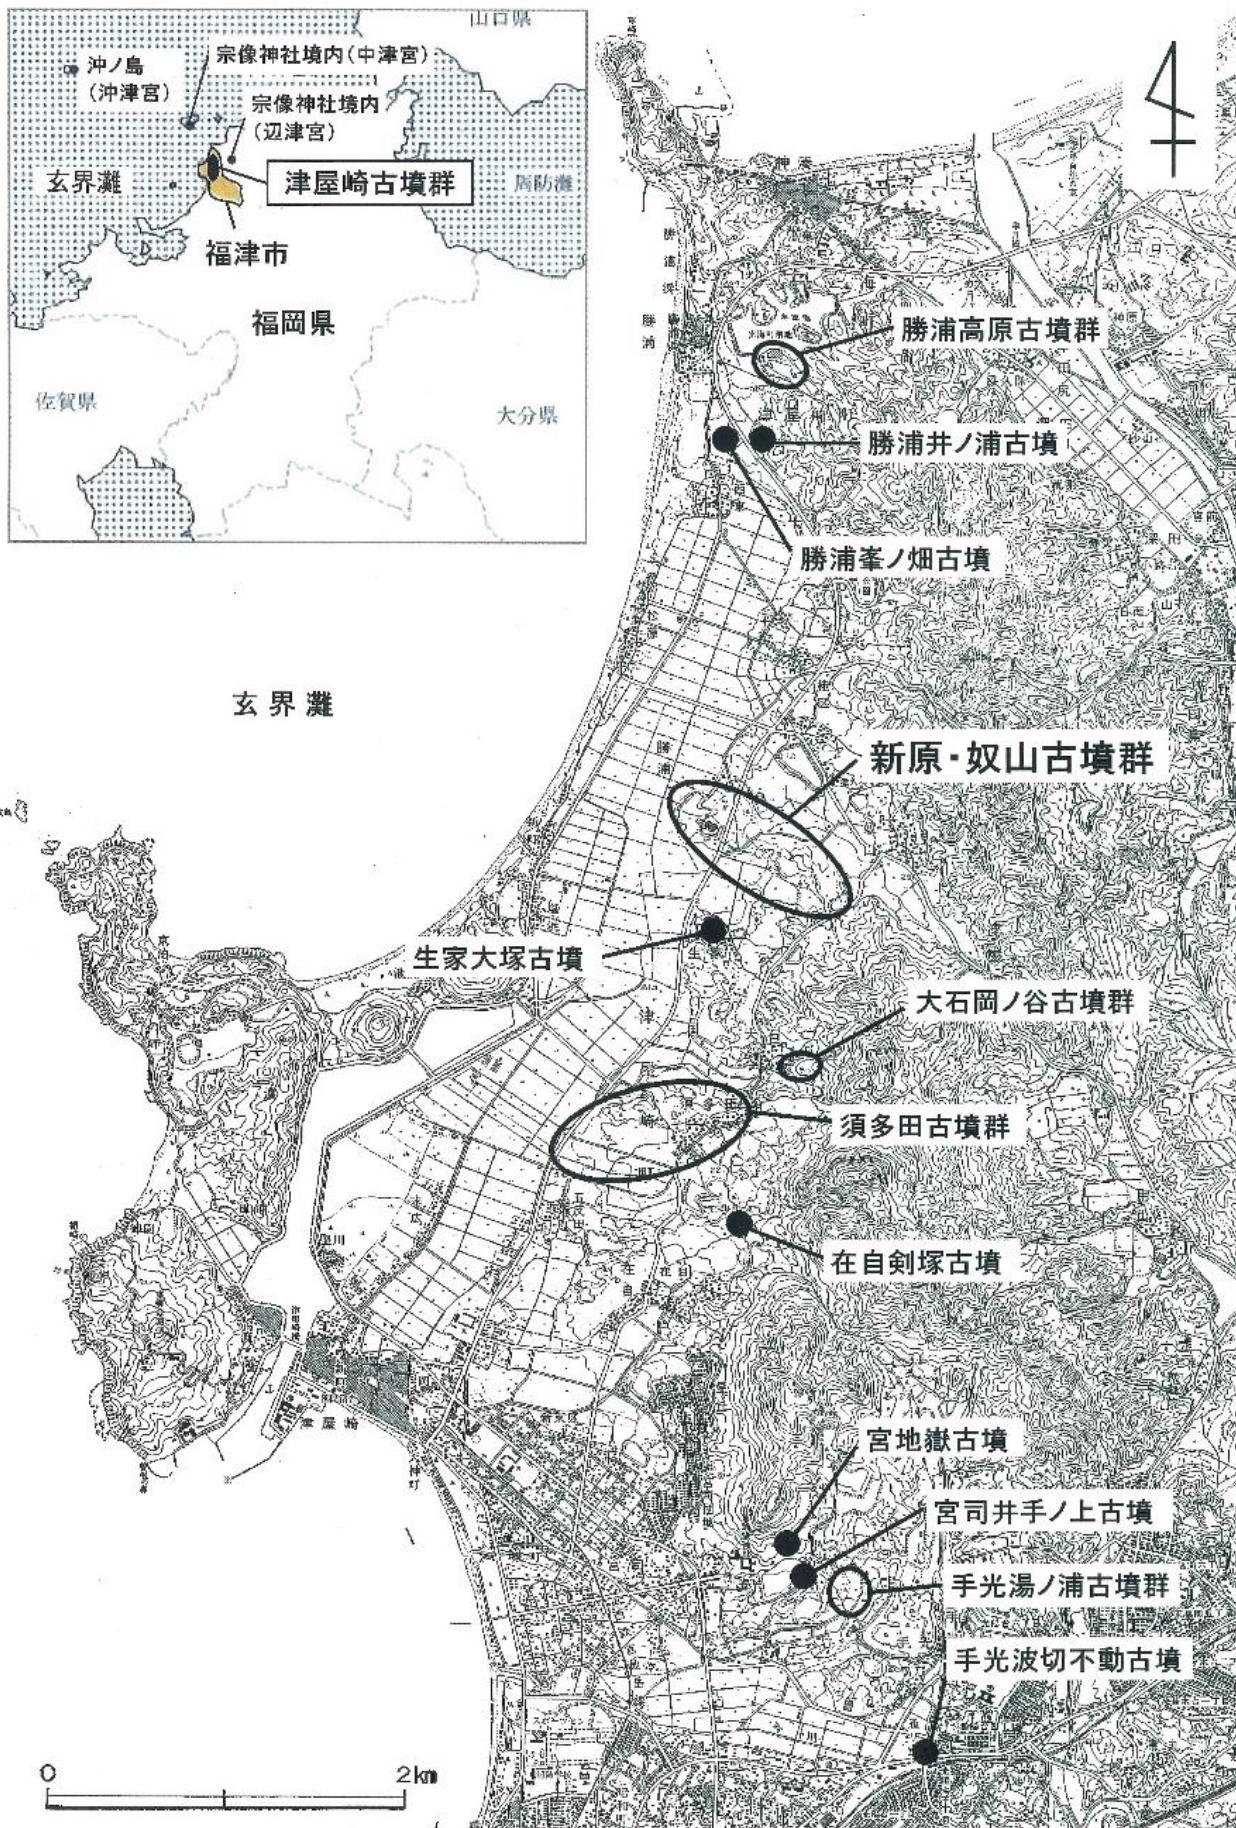
図-1 津屋崎古墳群の分布

津屋崎古墳群は、玄界灘に面した福岡県福津市北部の丘陵および台地上南北8km、東西2kmの範囲に分布します。北から勝浦高原古墳、勝浦井ノ浦古墳、勝浦峯ノ畠古墳、新原・奴山古墳群、生家大塚古墳、大石岡ノ谷古墳群、須多田古墳群、在自劍塚古墳、宮地嶽古墳等で構成されます。現存する古墳の総数は60基（前方後円墳16基、円墳43基、方墳1基）で、規模と集中度は九州北部における代表的な古墳群と言えます。築造年代は5世紀から7世紀にわたり、大型古墳に注目すると北から南への変遷が窺えます。なお、本古墳群の臨む低地は近世に干拓が行われるまで、入海が深く入り込んでいたことが判っています。これまでに調査された古墳では、朝鮮半島の影響を受けた特色ある埋葬施設や豊富な副葬品が確認されています。また、宮地嶽古墳は、奈良県石舞台古墳などと並び我が国を代表する巨石を用いた横穴式石室（全長23m、全国第2位）を有し、国際色豊かで豪華な副葬品は国宝に指定されています。

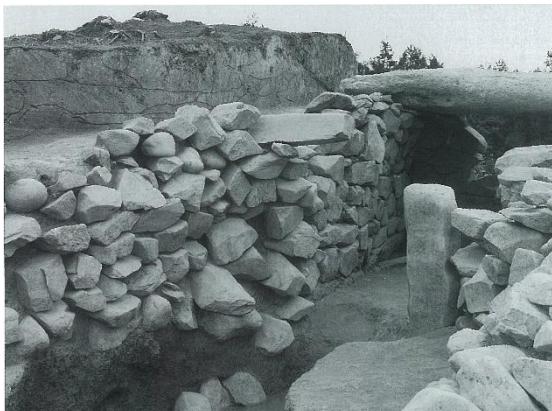
1号墳の石室

1号墳は、墳丘長 50mの前方後円墳で、埋葬施設は横穴式石室です。武器や武具のほか鍛冶工具等が出土しました。5号墳は、直径 13mの円墳で、埋葬施設は横穴式石室です。墳丘中から多量の土器が出土し、希少な皮袋型土器も出土しています。44号墳は、直径 15mの円墳で、6世紀中頃から後半にかけて築造された群集墳の1つです。平成7(1995)年、ほ場整備に伴い発掘調査しました。埋葬施設は複室横穴式石室で、石棚があります。装身具、馬具、工具等が出土しました。7号墳は、1辺 24mの方墳で、昭和63(1988)年に墳丘測量と範囲確認調査を行っています。宗像地域において方墳は希少で宗像地域唯一の方墳です。墳丘上に玉砂利が敷きつめられ、鉄斧や琥珀原石が表面採集されたことから、古墳群築造に際しての祭壇とする説があります。平成26(2014)年～27(2015)年に地中レーダー探査と墳丘中央の腐植土除去を主とした確認調査を行いました。探査では、埋葬施設と考えられる強い反応が得られ、その深さや範囲が明らかとなりましたが、祭壇かどうかについては立証が困難で、さらなる調査研究が必要です。25号墳は、平成26(2014)年～27(2015)年に墳丘法面の保存修理に伴う事前の調査を行いました。崩落した墳丘の除去と墳丘盛土断面の記録を行い、10～30cm程度のほぼ水平方向の層状盛土を確認しました。

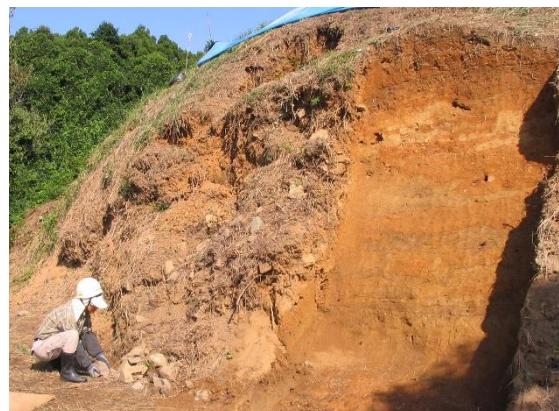
25号の調査

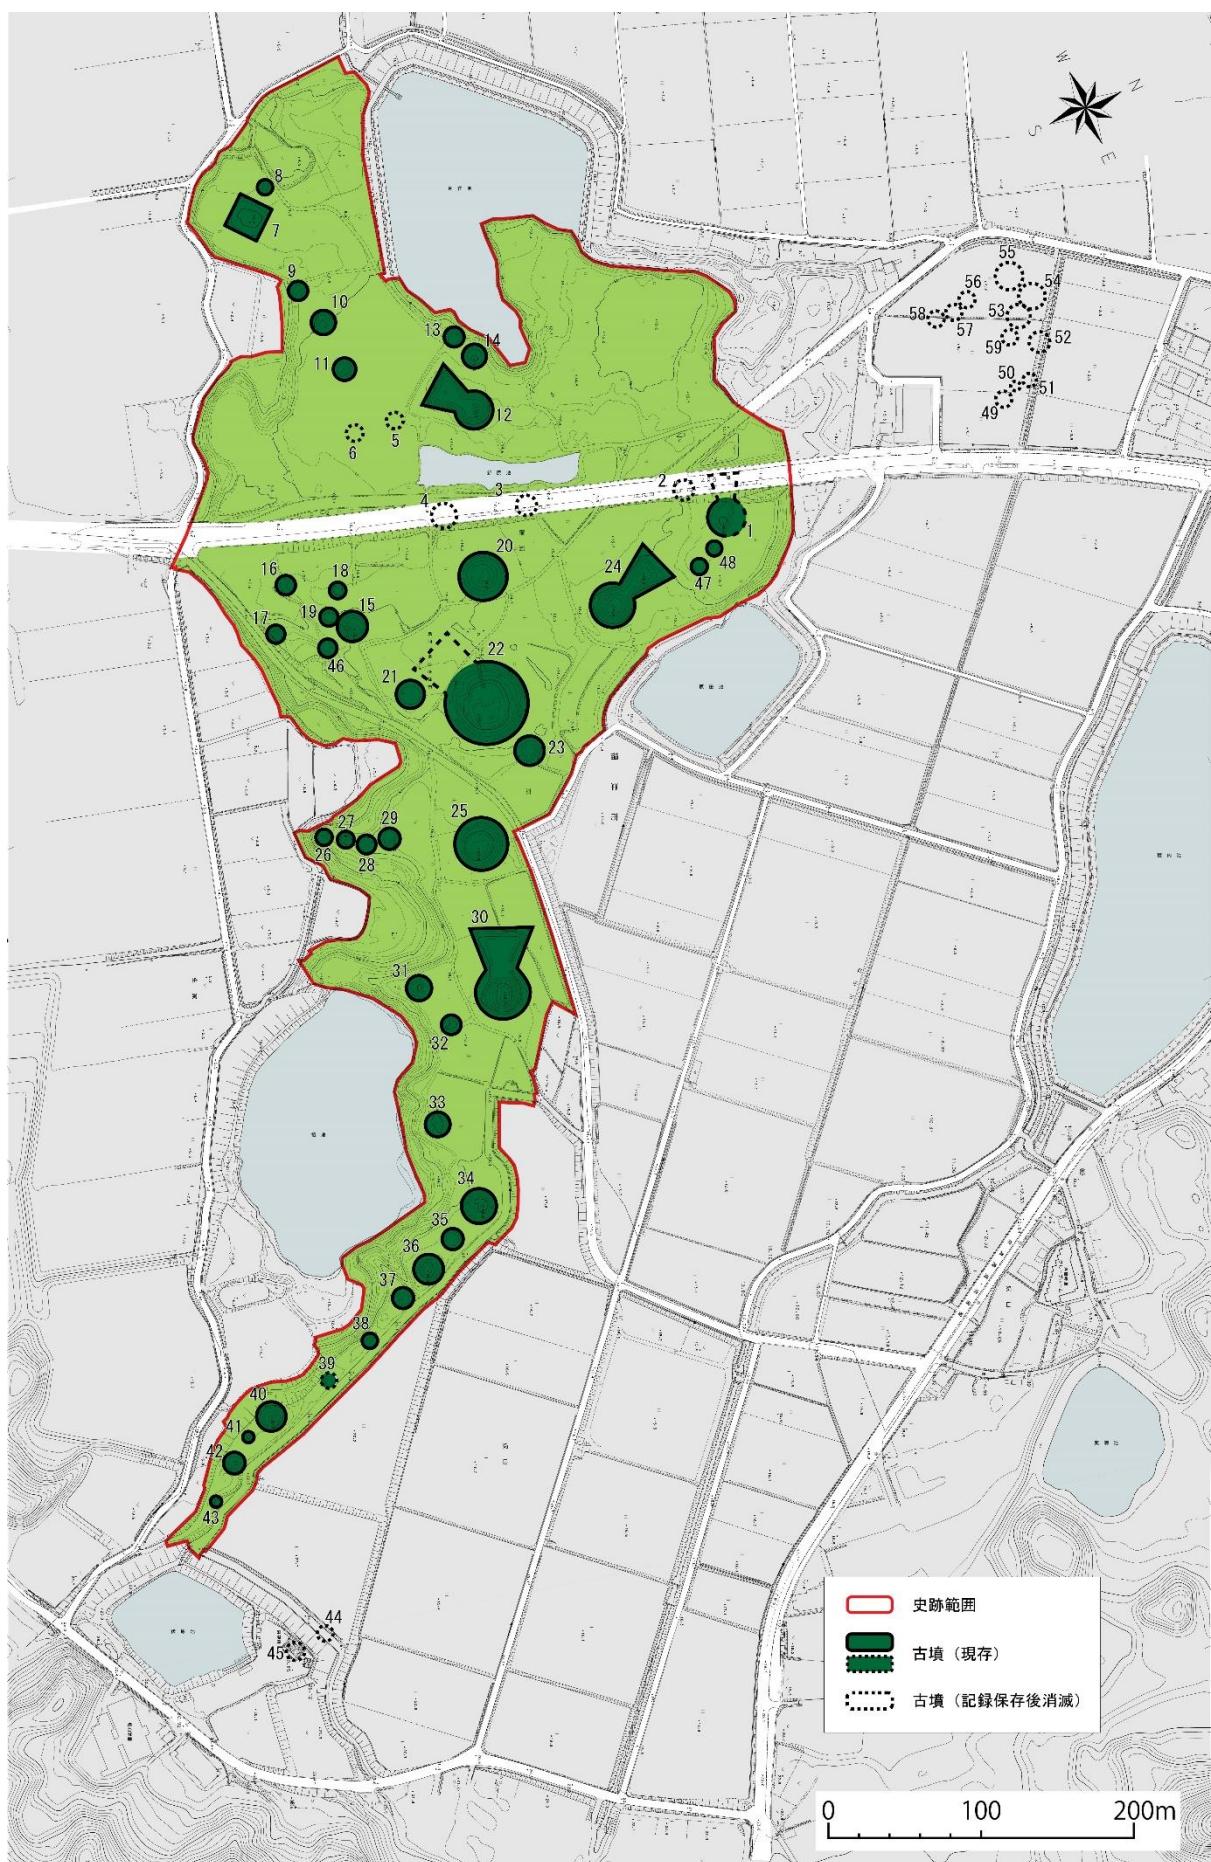
図2 新原・奴山古墳群の分布

新原・奴山古墳群は、現在までに総数 59 基を確認しています。そのうち 41 基が現存し、内訳は、前方後円墳 5 基、円墳 35 基、方墳 1 基です。台地西寄りに 22 号墳を中心に 12 号墳や 30 号墳等の前方後円墳と 20 号墳等の大型円墳が分布し、その周辺に中小の古墳が多数分布します。これまでの調査により、古墳群は 5~6 世紀にかけて築造されたと推定しています。被葬者は、沖ノ島祭祀を担った古代豪族、宗像氏¹と考えられています。22 号墳は、墳丘長 80m と推定している帆立貝形前方後円墳で、葺石と埴輪があります。埋葬施設は未調査です。30 号墳は現存長 54m の前方後円墳で葺石があります。埋葬施設は未調査です。21 号墳は直径 17m の円墳で、墳丘上に鎌倉時代の板碑群（福岡県指定有形文化財）があります。新原・奴山古墳群では、昭和 51（1976）年以降、県道（現国道 495 号）改良工事や大型農業施設建設、圃場整備に伴い発掘調査を行っています。これまで発掘調査が行われたものに 1~7 号墳、5 号墳、44 号墳、45 号墳、49~59 号墳があります。

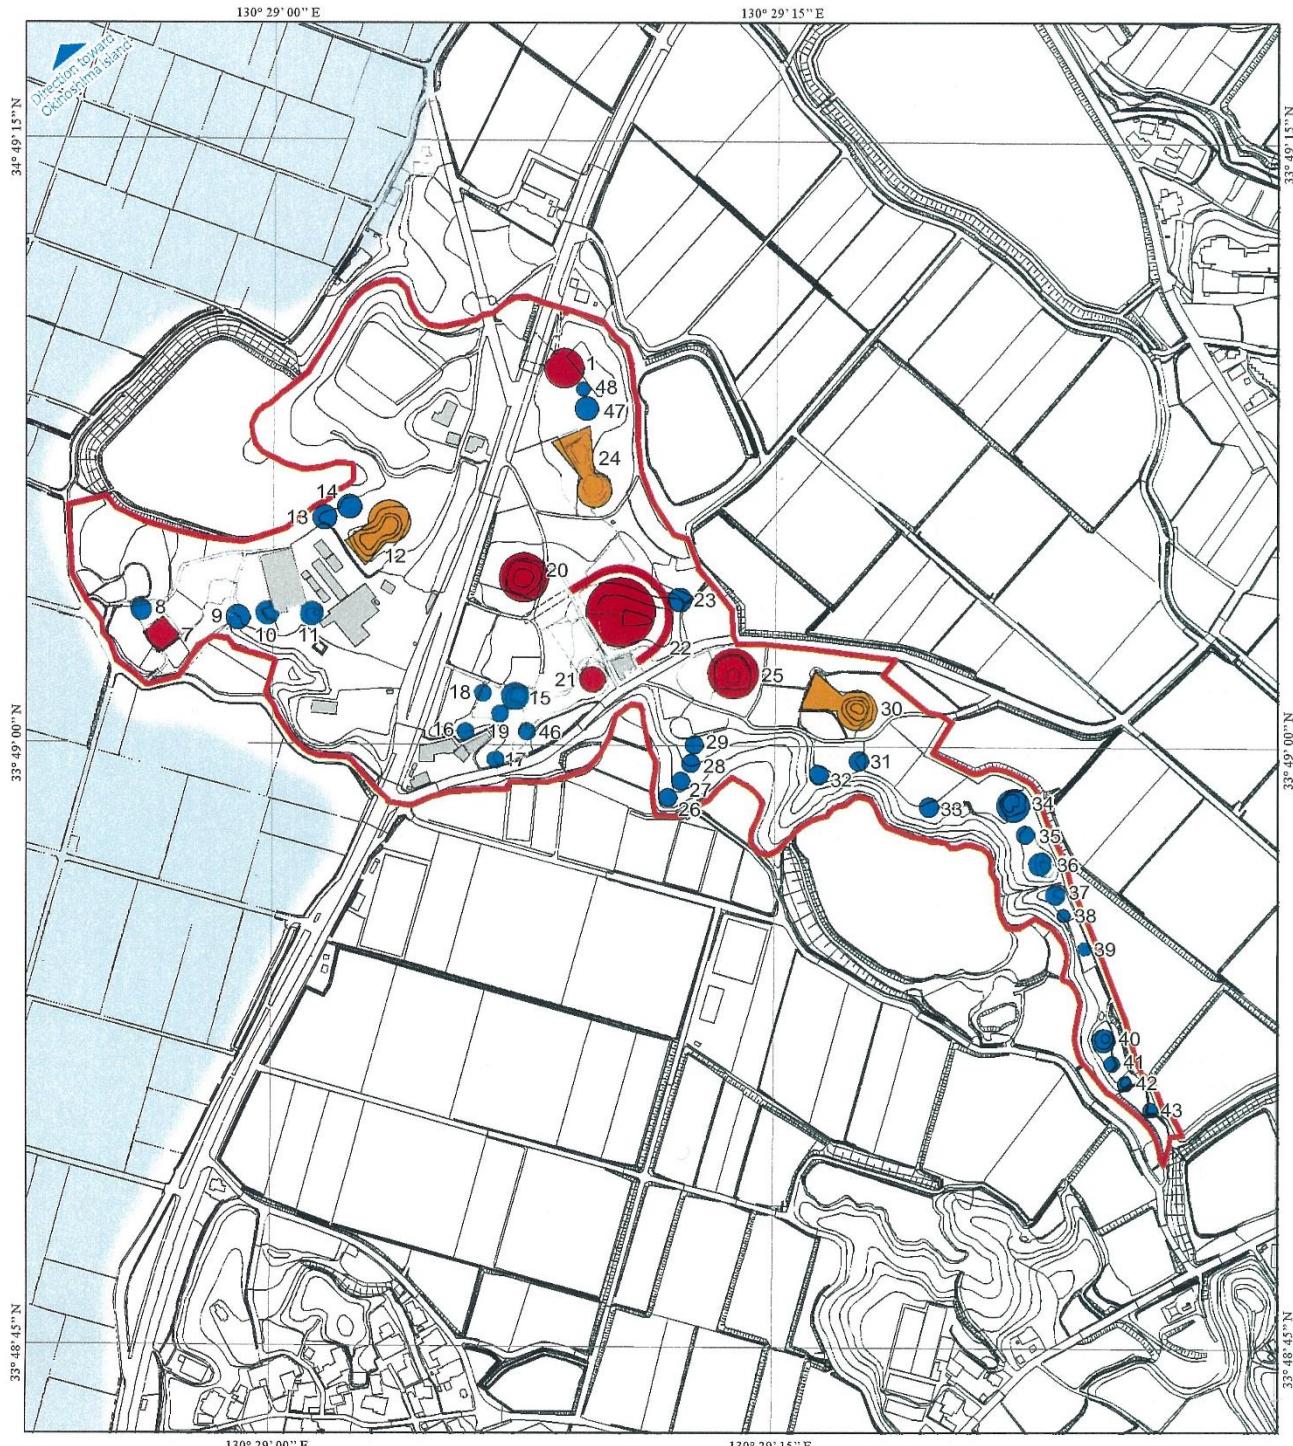
図3 新原・奴山古墳群の築造年代

● 5世紀築造の古墳

○ 6世紀前半築造の古墳

● 6世紀後半築造の古墳

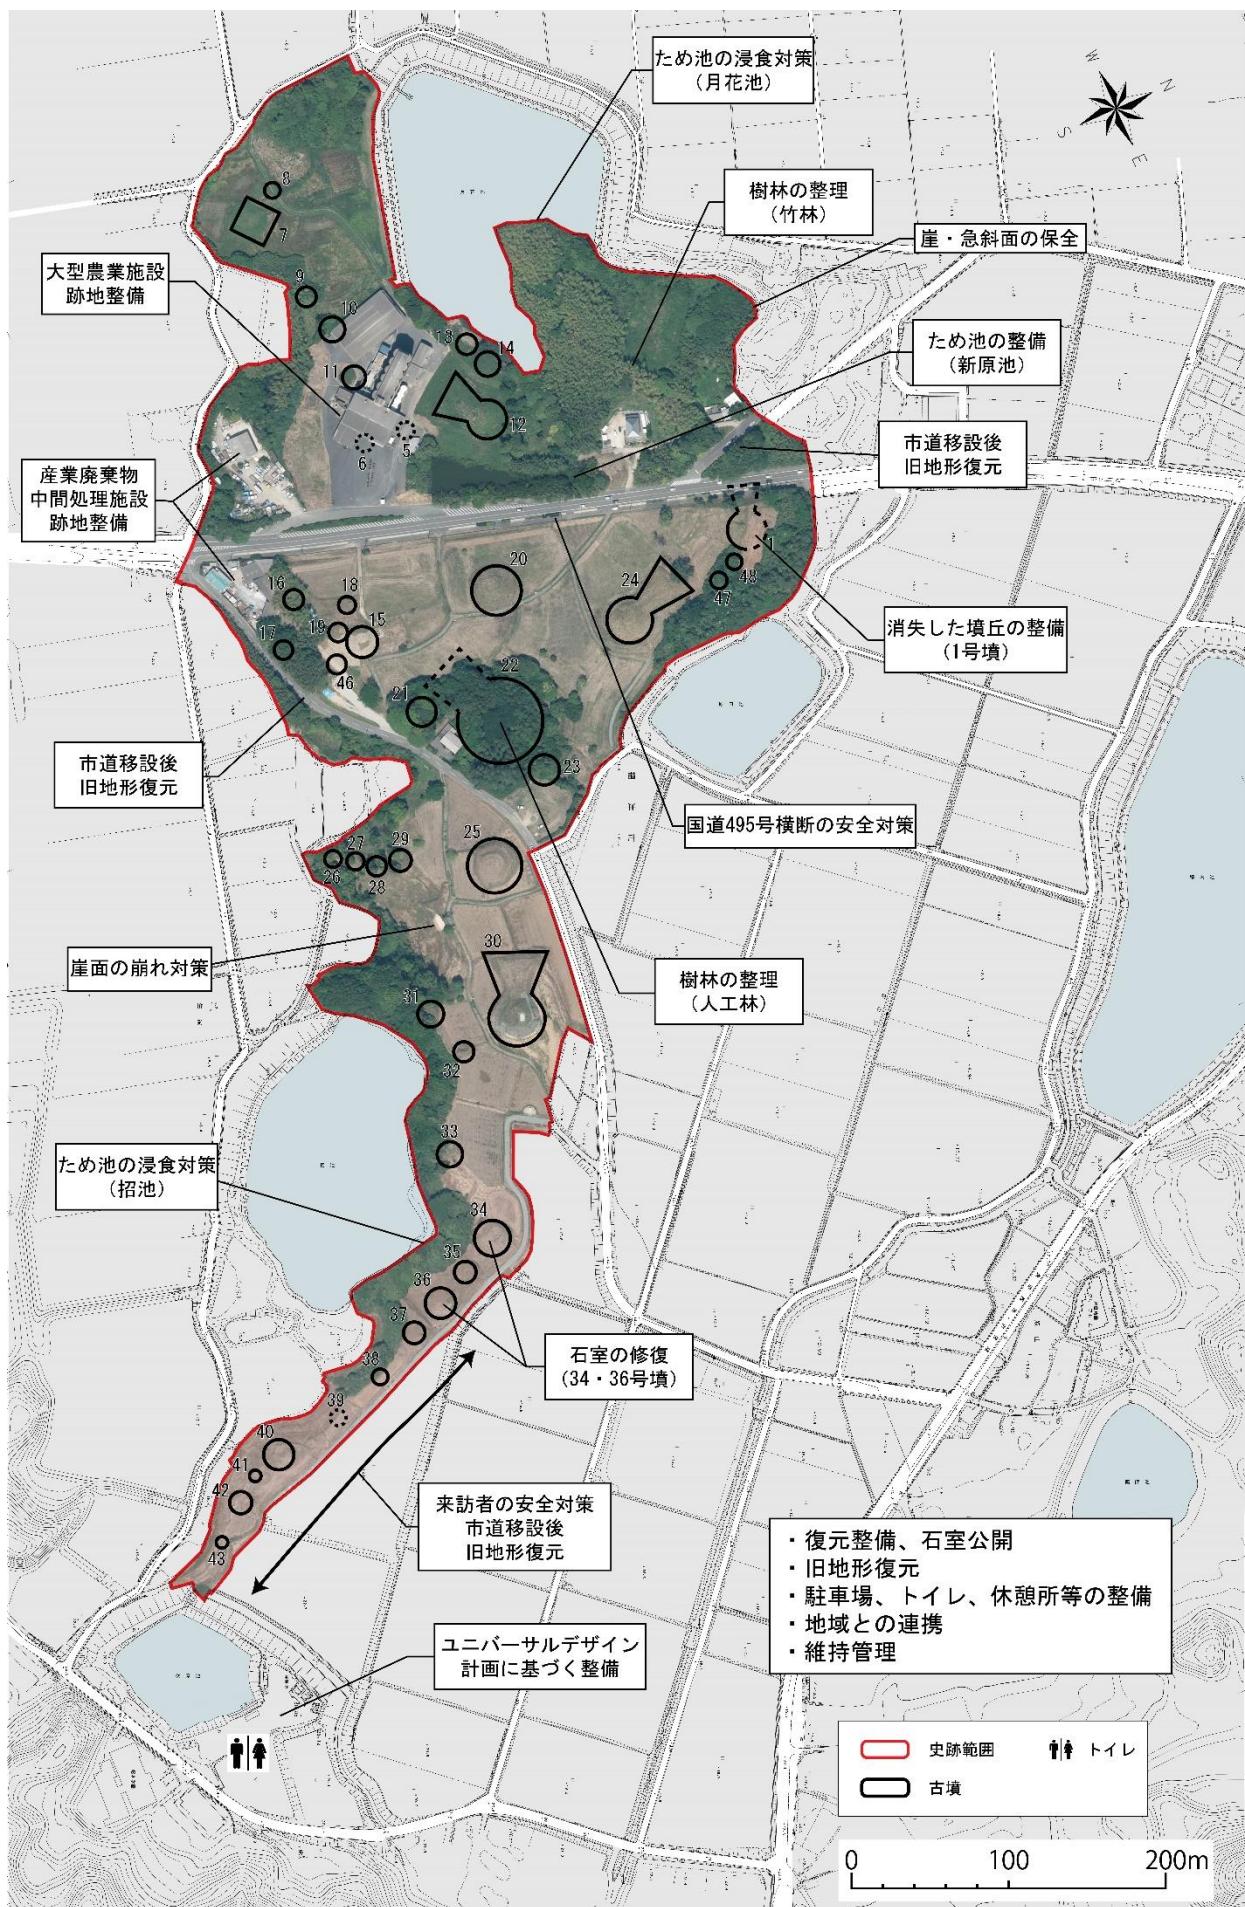
図 6 現状と課題

福津市では、既存の整備計画に沿って、平成 28（2016）年に史跡地東側の園路や解説サイン整備を進め、平成 29（2017）年に史跡地の東端に近接する高台に展望所、トイレ等を整備しました。また、産業廃棄物中間処理施設ほか多くの土地の公有化を進め、新原・奴山古墳群の史跡公有化率は世界遺産登録前の 64%から 87%となりました。古墳においては、墳丘に崩落が生じていた 15 号墳、30 号墳、34 号墳の内、これまでに 15 号墳と 30 号墳の保存修理を完了し、令和 5（2023）年までに 34 号墳の保存修理を終える予定です。さらに、史跡内の安全対策としては、老朽看板、廃井戸、構造物跡等の除却に取り組んできました。しかし、史跡地は広域であり、古墳も多数存在するため、なお多数の課題を有しています（図 6 現状と課題）。

例えば、史跡地の一体的な公開活用のためには園路や解説サイン設置が必要です。これまで既存の農道等を利用した碎石舗装の園路を整備してきましたが、安全快適で回遊性のある本格的な園路整備に至っていません。本格的な園路整備を設計するには、史跡地全体の地下構造を把握するため詳細な確認調査が必要となります。また、産業廃棄物中間処理施設に続き、大型農業施設の移転が予定されていることから、その跡地整備は安全上及び景観上の観点から緊急性があると考えられます。さらに、古墳の価値を伝え学習上の活用等を図るために石室内部の見学が望まれており、また、ため池や急斜面に接する台地地形の保護など、公開活用・史跡保存に関わる多岐にわたる課題が挙げられ、緊急性や整備効果の観点から段階的な対応を検討する必要があると考えられます。

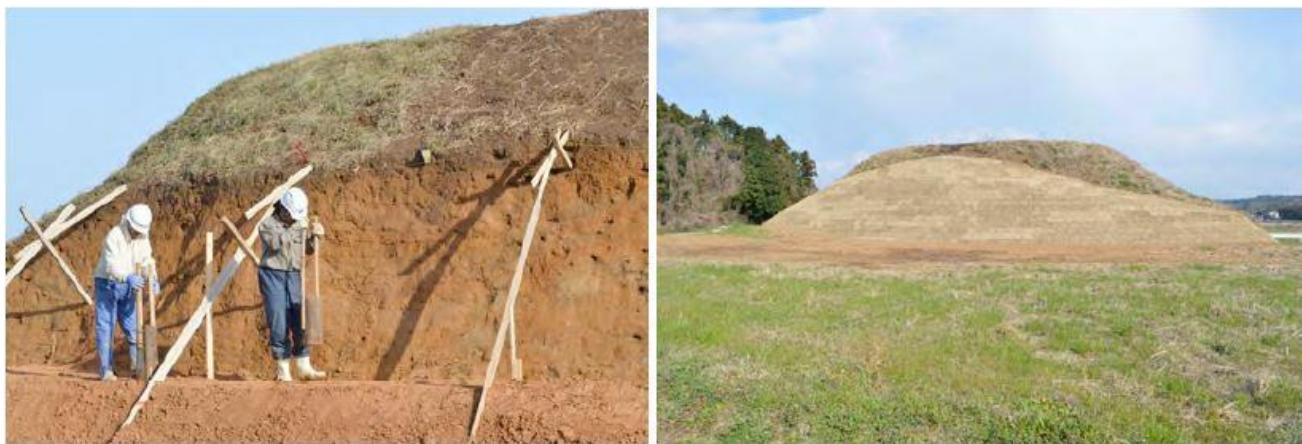
25号墳墳丘崩落部の復旧作業（平成26（2014）年）（左：修復作業、右：修復後[平成28（2016）年完了]）

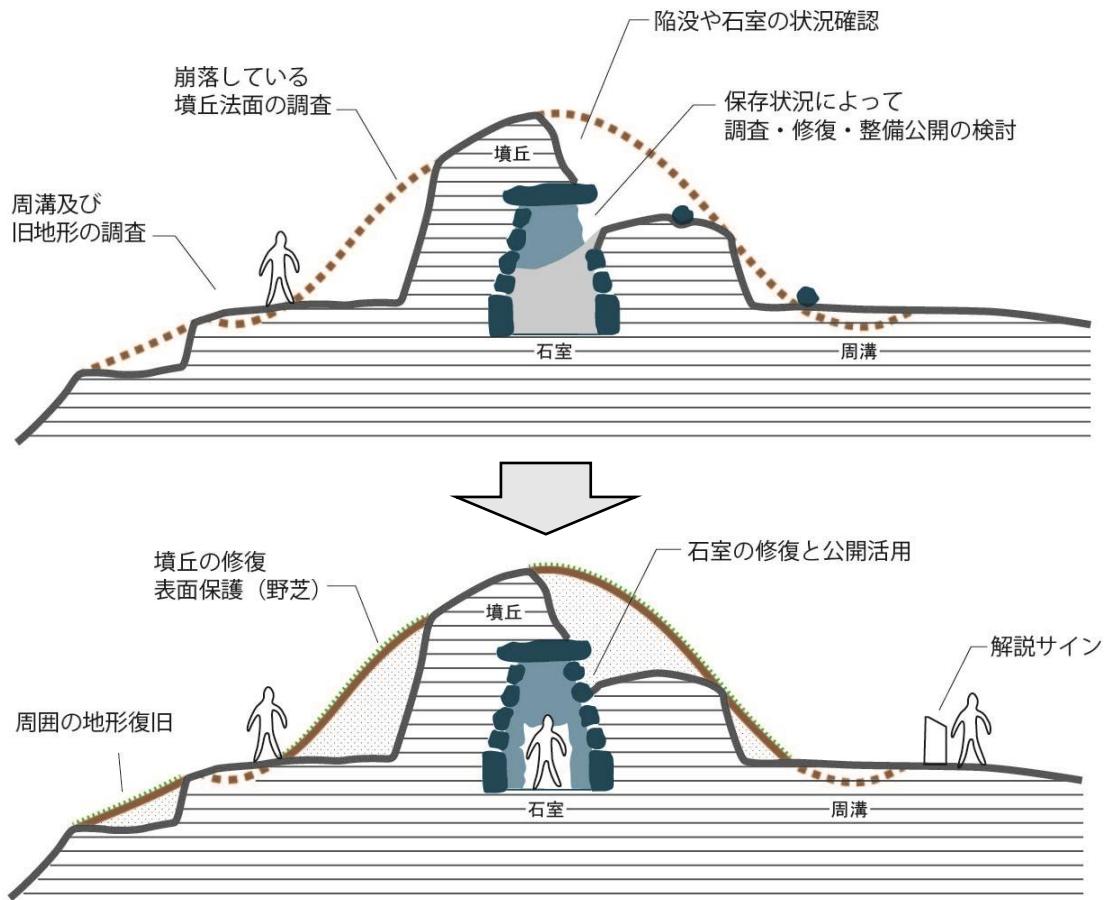
図7 古墳の修復の概念図①

- 「形状・意匠」、「材料・材質」、「用途・機能」、「位置・セッティング」の真実性について必要な調査研究を行い、十分検討した上で古墳を修復します。
- 崩落や陥没等墳丘がき損している古墳について、調査を実施した後、可能な限り築造当初の材料・工法を用いて、段階的に墳丘等と周辺地形を修復し、法面の安定化を図ります。
- 墳丘が崩落する危険性のある古墳については、保護措置を行います。
- 石室は現状維持で保存することを原則としますが、石組みが崩壊する等構造上の価値に影響する恐れのある古墳では、調査及び修復に取り組みます。
- 34号墳等は石室が開口し、崩壊する恐れがあります。調査と修復を進め、内部の公開を目指します。
- 墳丘や石室の上部を失い、陥没あるいは石材が露出している古墳では、規模等の確認調査と陥没の状況確認と修復を進め、可能なものは内部を公開します。
- 古墳の修復では、工事体験や見学会等によって整備事業に市民参加を呼び掛けます。

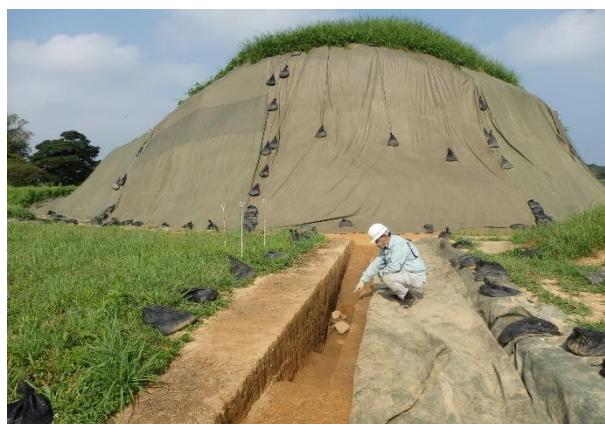
30号墳のトレンチ調査(範囲確認)

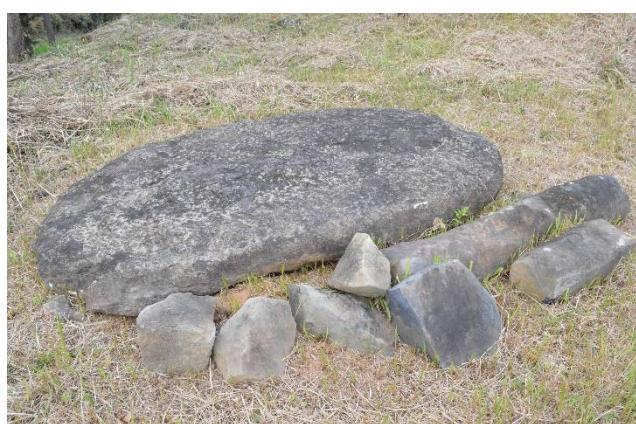
1号墳の天井石と石室石材

- 遺構の復元は、発掘調査等の調査研究から得られた科学的証拠に基づき、慎重に復元手法を検討します。
- これまでの調査成果に加え、新たに地中レーダー探査やトレンチ調査を行います。
- 7号墳や22号墳等の主要な古墳は、慎重に調査を進め、段階的に整備します。
- 22号墳の整備に当たっては、規模形状の確認調査を行い、復元整備案を検討します。
- 墳丘の大部分が失われている古墳（1号墳）については、後円部墳丘を復元し、保存措置を講じて、残存する石室を公開します。また、付近に置いた天井石等の石材を見学できる整備を行います。
- 墳丘や石室等が失われている古墳（5号墳、6号墳等）については、発掘調査記録に基づいて墳丘等を復元して、公開することを検討します。
- 各古墳の特性と現状に応じて、整備内容と公開方法を検討します。
- 古墳の上から周辺を眺めることができるようとする等、海とのつながりを体感し、宗像氏の古墳群としての価値が伝わる整備内容を検討します。

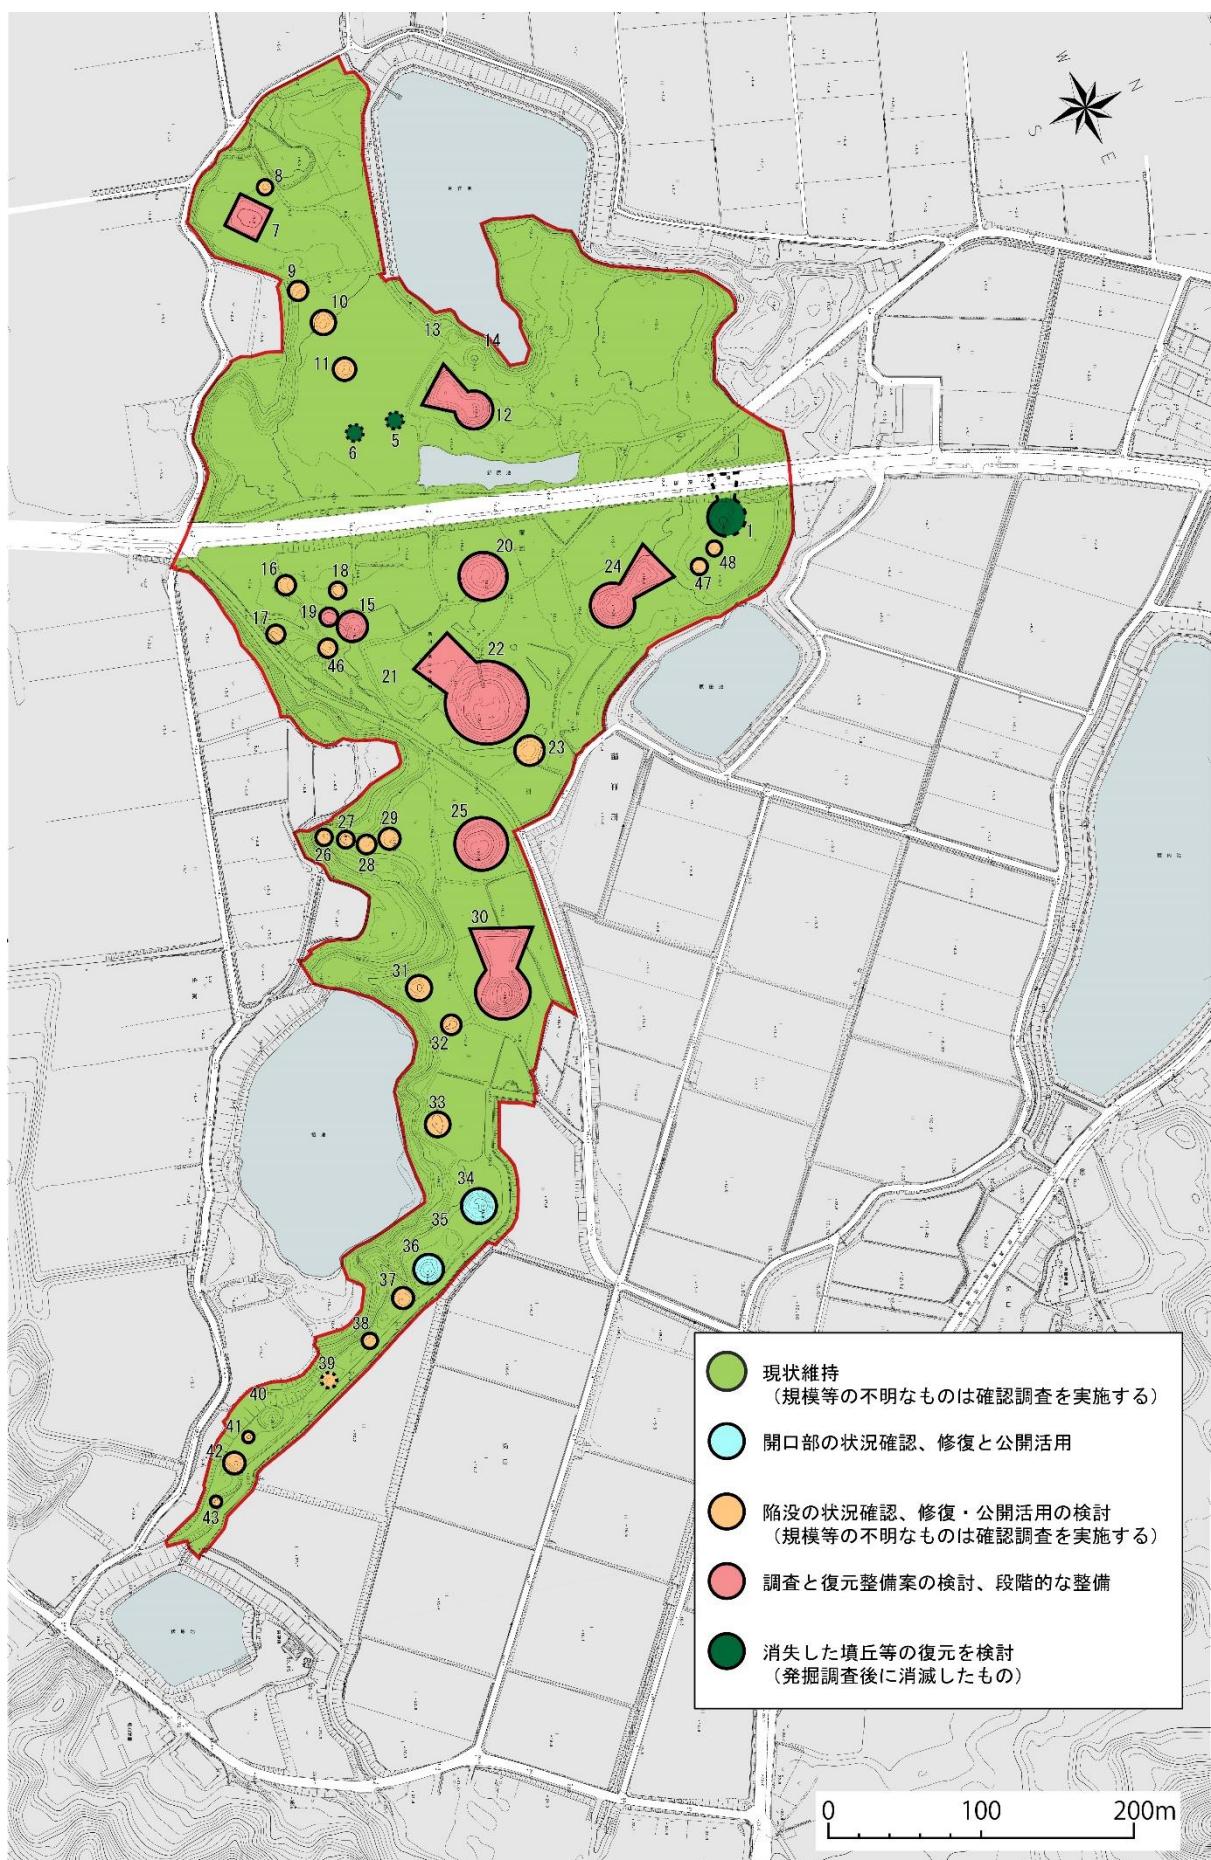
図9 修復及び復元等の方針

分類	古墳番号
現状維持（規模等の不明なものは確認調査を実施する）	13、14、21、35、40
開口部の状況確認、修復と公開活用	34、36
陥没の状況確認、修復・公開活用の検討（規模等の不明なものは確認調査を実施する）	8、9、10、11、16、17、18、23、26、27、28、29、31、32、33、37、38、39、41、42、43、46、47、48
調査と復元整備案の検討、段階的な整備	7、12、15、19、20、22、24、25、30
消失した墳丘等の復元を検討 (発掘調査後に消滅したもの)	1、5、6

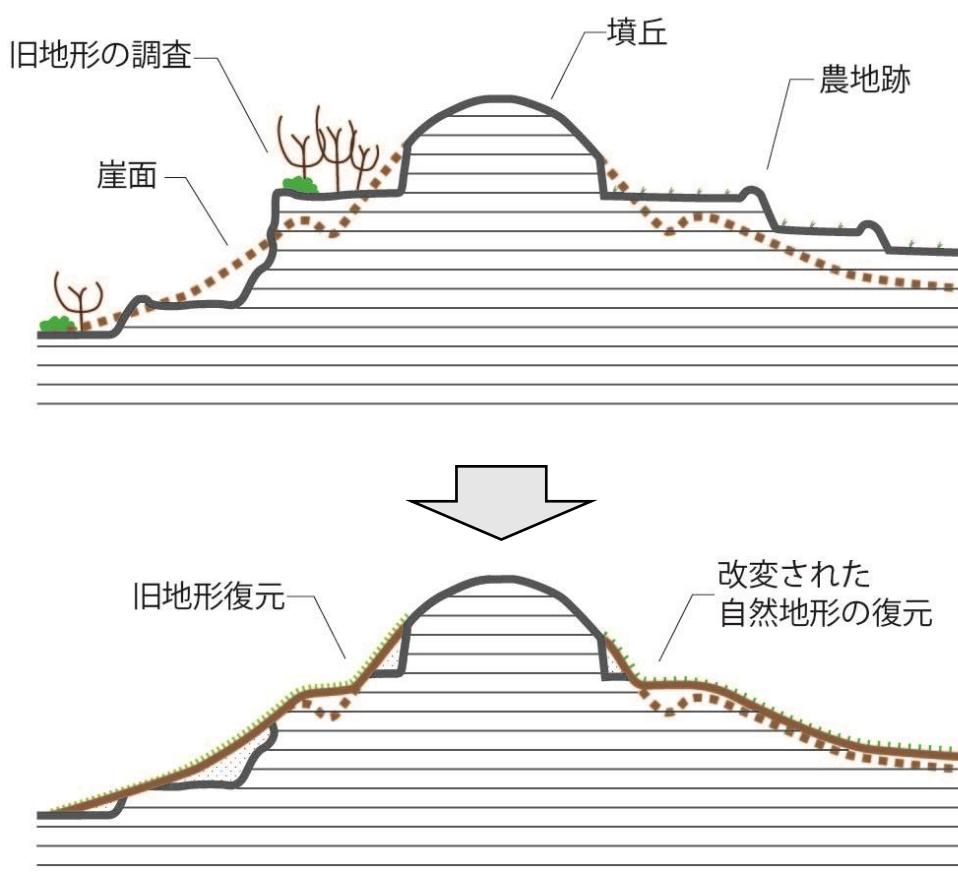
図 10 旧地形復元の概念図

- 遺構が消失している古墳周辺の地形を調査します。
- 台地全体の旧地形を復元するための詳細な調査を実施します。
- 古墳群西側から順次、開発の影響で改変された自然地形を復元します。
- 農業用水路によって開削している 36 号墳と 37 号墳の間について、水利関係者等の理解と協力を得ながら、旧地形の復元を目指します。
- 台地の外周付近では、市有地と民有地が隣接し、農業用水路が通過します。このような土地では、地域の方と連携し、崖や急斜面の保全を行います。
- 発掘調査では、土壤の花粉及び植物珪酸体等の自然科学分析を行い、古環境の推定に必要な情報を収集します。

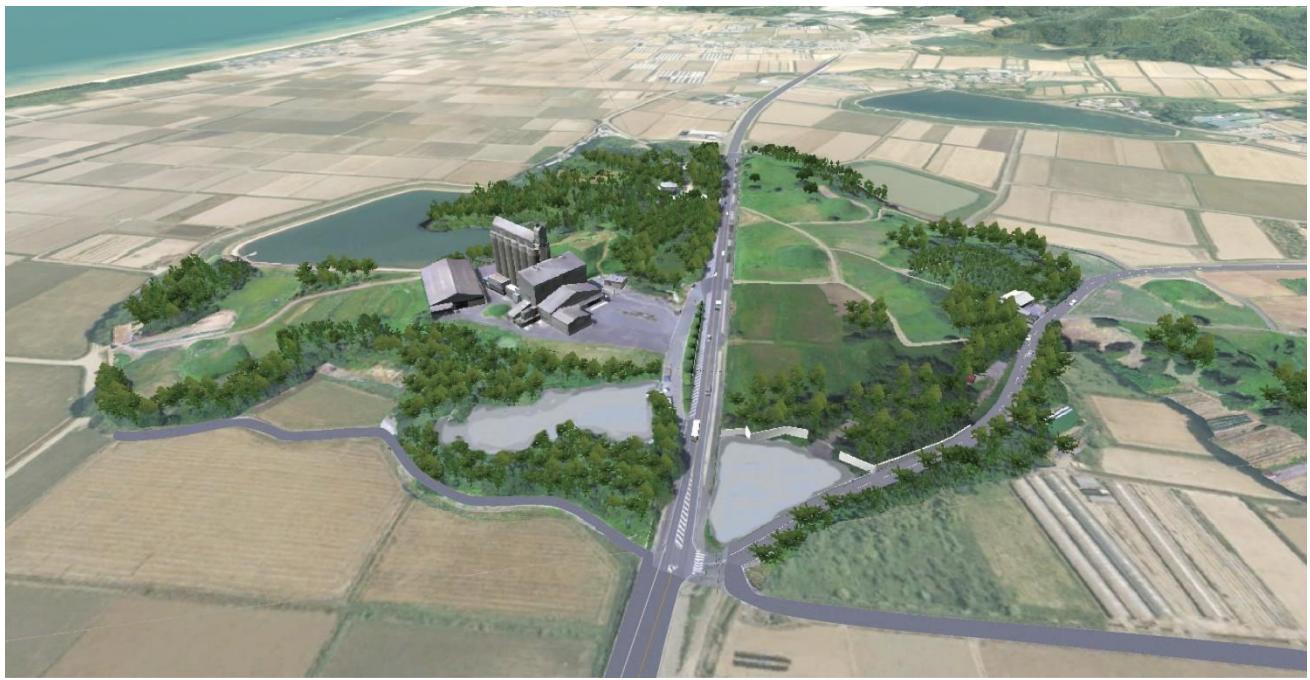
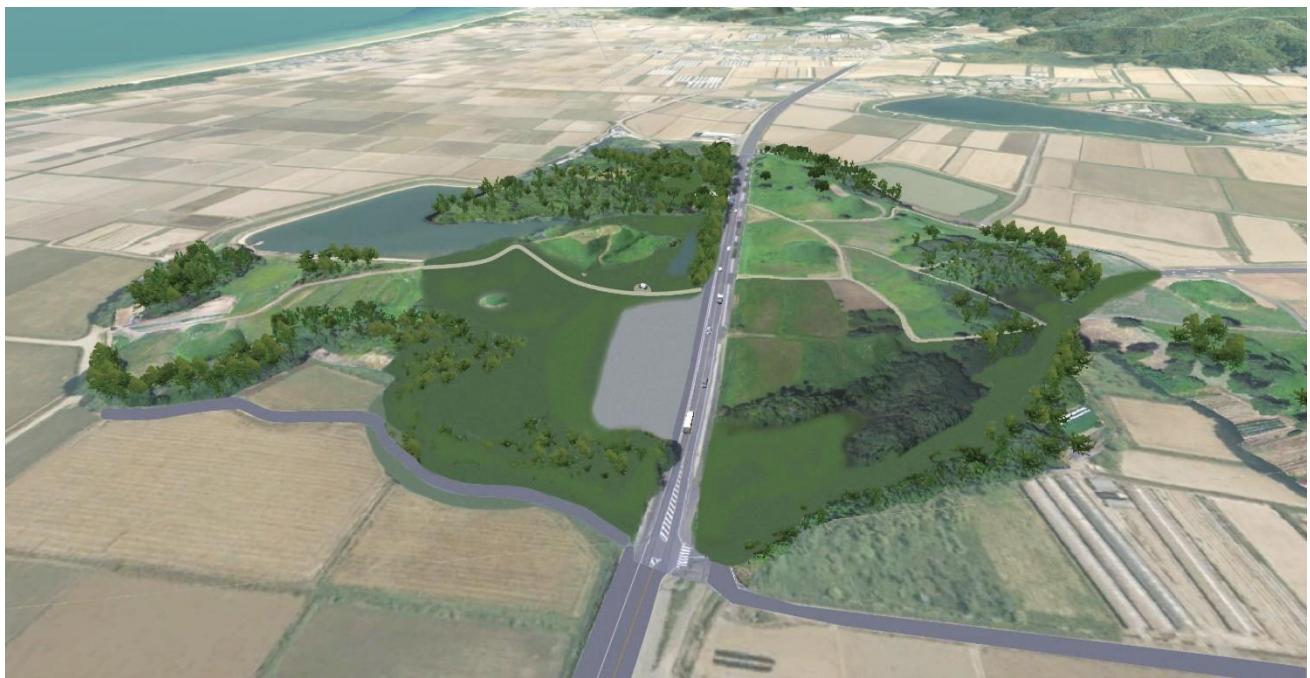
図 11 大型農業施設等移転後の跡地整備(南側から見る 上:現状, 下:仮整備イメージ)

- 古墳群内で阻害要因となる影響の大きい建築物等から積極的に撤去を進めます。
- 大型農業施設は 2023 年 3 月までの撤去を目指します。
- 民家の撤去については、2022 年 4 月から所有者との具体的な協議を開始し、早期実現を目指します。
- 市道の移設については、2022 年 4 月から具体的な移転計画の検討を開始し、地域の方や関係者の理解と協力を得ながら、史跡範囲外への移設を目指します。
- 大型農業施設の跡地は、早期に仮整備を行った後、本整備の検討を進めます。本整備の検討にあたっては、消滅した 5 号墳と 6 号墳の残存遺構と周辺の地下遺構及び旧地形について確認調査を行い、復元や平面表示、解説サイン等の整備内容を検討します。
- 産業廃棄物中間処理施設の跡地は、景観上の観点からも早期に地形復旧の整備を行います。

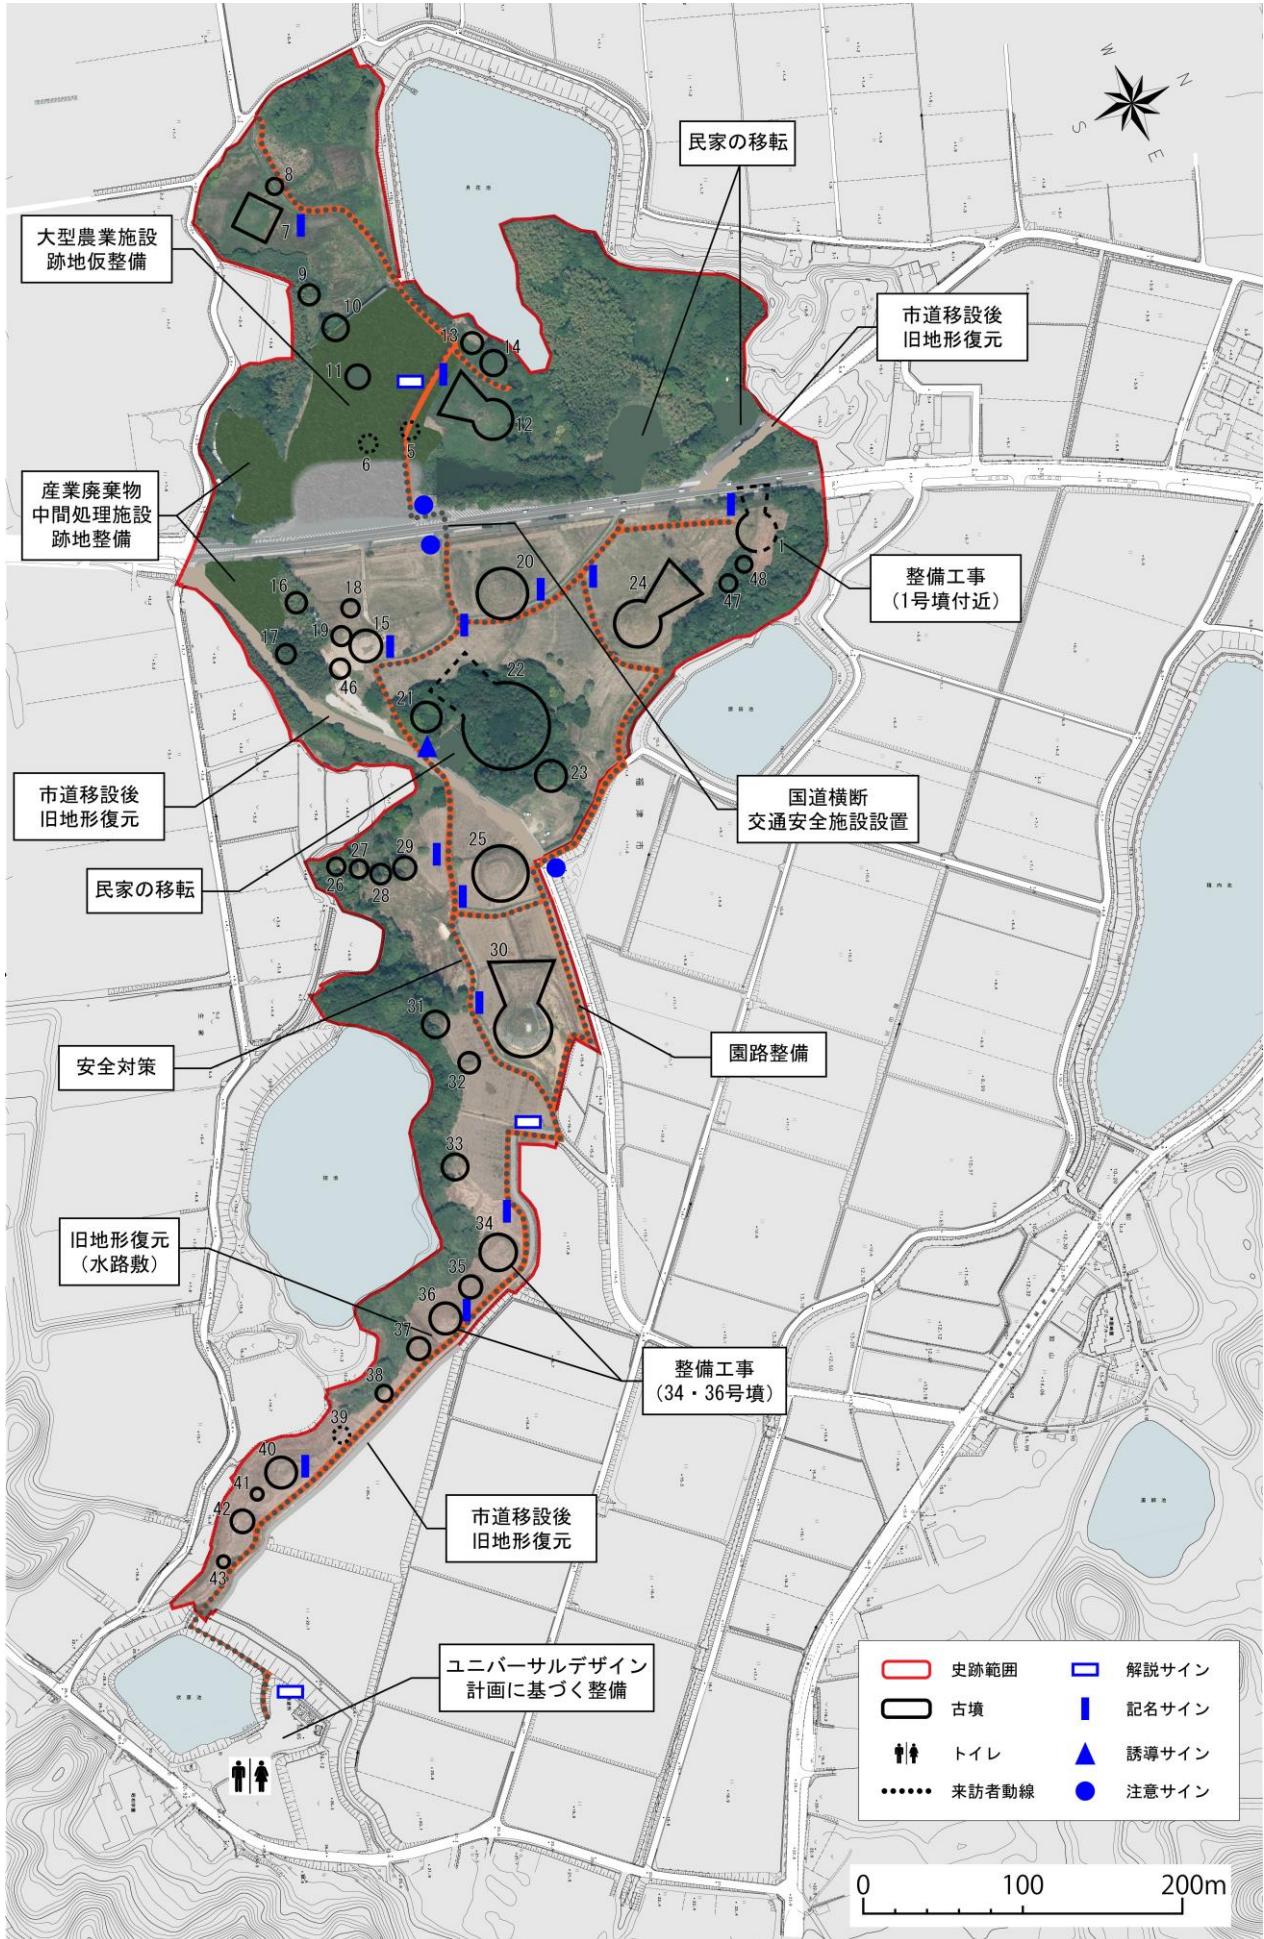
図 12 令和 4(2022)年～13(2031)年度の整備内容

計画概要：大型農業施設等の撤去と跡地整備を進めます。また、修復が必要な 1 号墳、34 号墳、36 号墳の調査及び整備工事を行い、石室の公開に取り組みます。

長期的な整備を視野に、未確認古墳や台地全体の確認調査を進めます。主要な古墳のうち 7 号墳と 22 号墳の調査を実施します（図 12、表 2）。

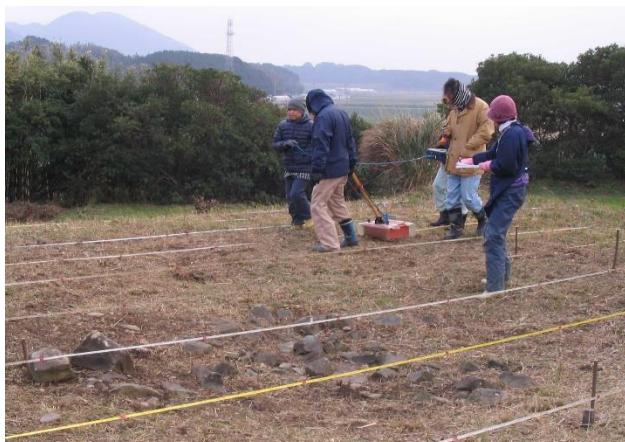
地中レーダー探査の作業風景(7号墳)

祭壇説のあった7号墳は、地中レーダー探査を行ないましたが規模形態が確定せず、埋葬施設や古墳の性格等の詳細が不明です。今後、整備活用を図る上でも不明な点が多い7号墳の正確な情報が必要と考えられます。7号墳では、地中レーダー探査の結果を踏まえた最小限の発掘調査を検討します。

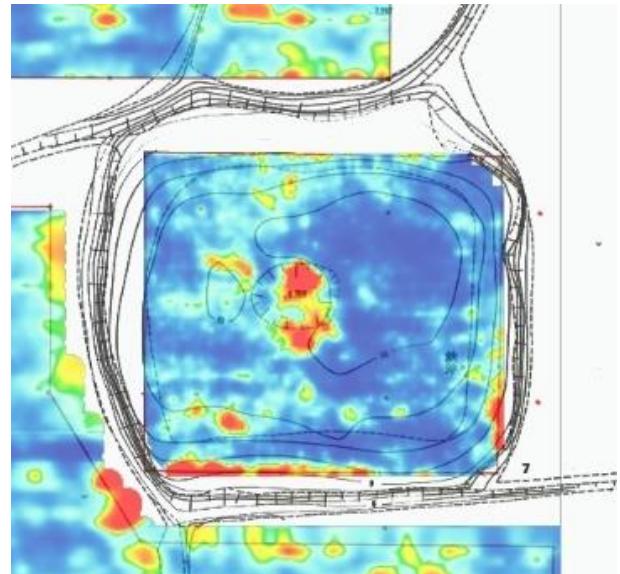
地中レーダー探査の成果(平面図)

新原・奴山古墳群は、古墳の規模形態、構造や築造年代等、個別の古墳の詳細について明らかでない部分があります。古墳群が築造された台地全体についても、遺構の詳細な分布や歴史的変遷に不明な点があります。これらを明らかにする調査では、地中レーダー探査を活用しながら、発掘調査を行います。地中レーダー探査は、非破壊で行えるとともに、その成果を踏まえて必要最小限の発掘調査を計画することができます。地中レーダー探査は、その効果と必要性を検討しながら実施します。

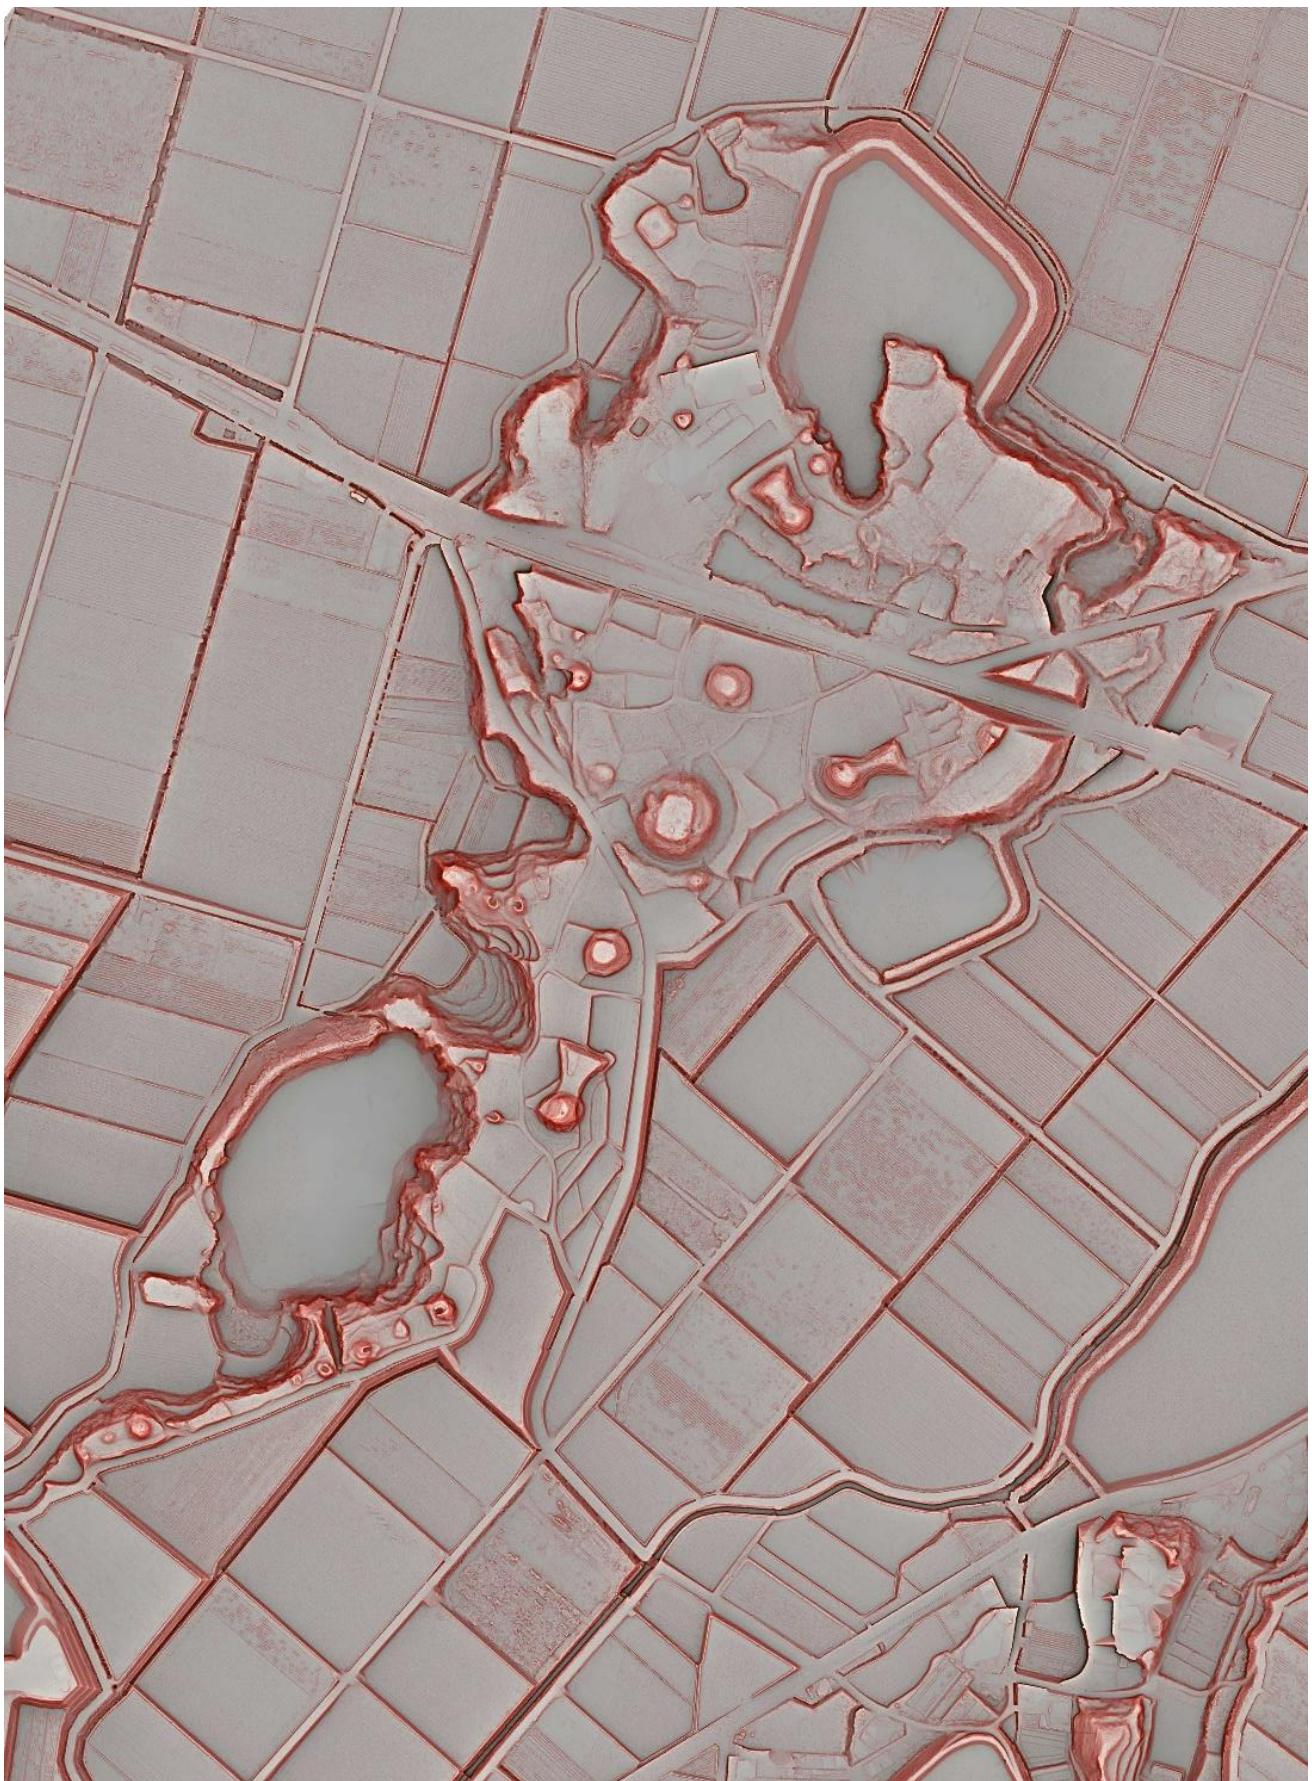
図 19 航空レーザ測量により明らかとなった地形の詳細

新原・奴山古墳群では、1980年代に墳丘測量やトレンチ調査が実施し、古墳が確認されています。その後、追加指定を受けた台地北西の範囲は、遺構の分布が未確認です。また、航空レーザ測量によって、台地全体の微地形を詳細に測量したところ、未確認の古墳と考えられる起伏が複数発見されました。これらの未確認の古墳について、確認調査を進めます。また、古墳周辺の旧地形を調査し、今後の整備のための情報収集を行います。
