福津市公共施設等総合管理計画

個別施設計画

(庁舎等)

福津市

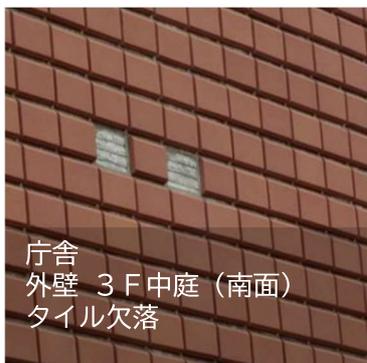
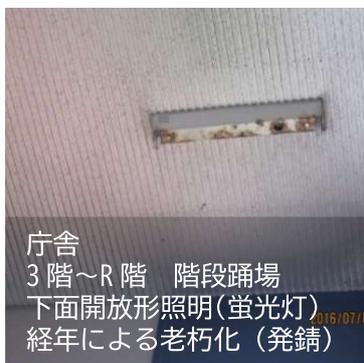
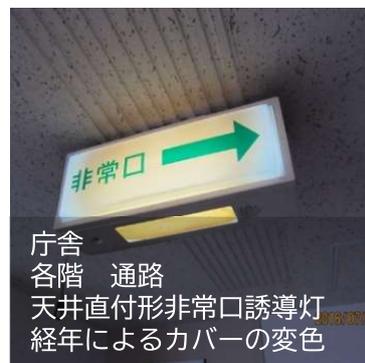
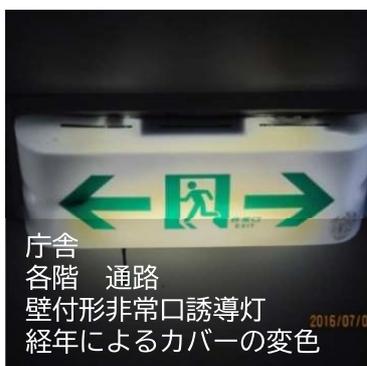
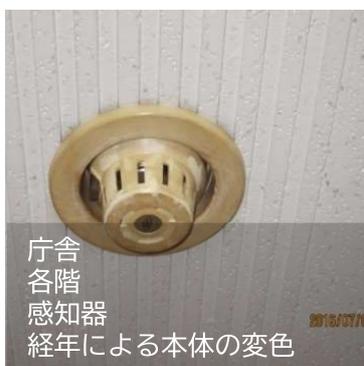
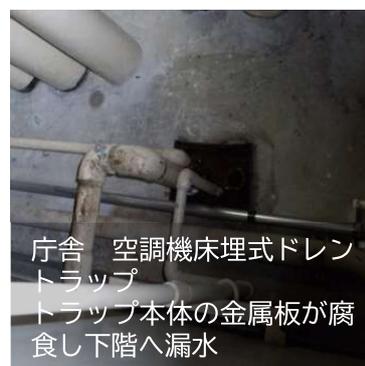
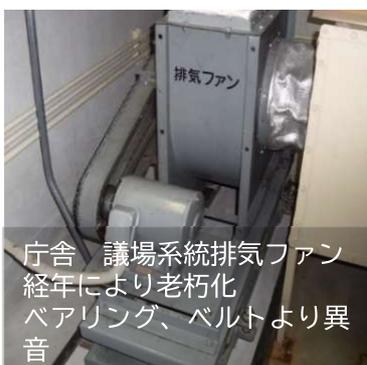
庁舎については、2016（平成 28）年に建物の調査を実施しています。調査の際に確認された劣化は以下のとおりです。

庁舎統合の際に新築された別館は比較的良好な状態ですが、本館は旧福間町役場を利用しており、建物の老朽化が進行しています。庁舎機能の保全及び災害発生時にも必要な機能を果たせるよう、適切に維持管理を行うことが必要です。

・庁舎（本館）は各部位の老朽化が進行しているため、期間内に空調等の改修を行うとともに、大規模改修に着手することを予定しています。

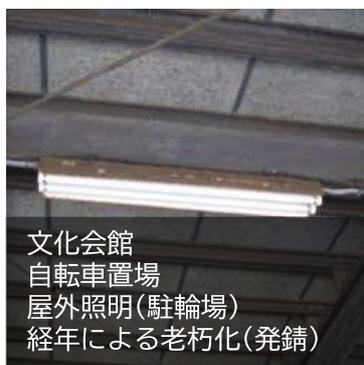
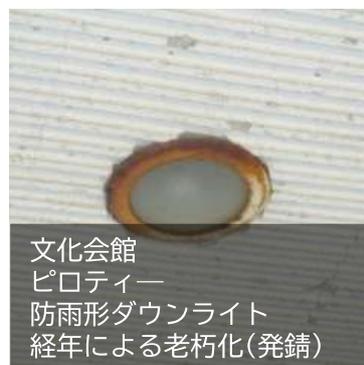
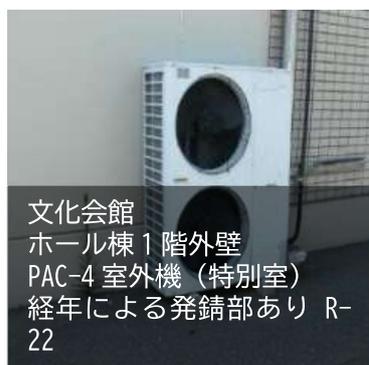
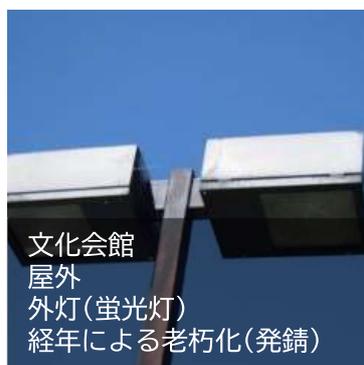
対象施設のうち「複合文化センター（文化会館）」については、2016（平成 28）年に建物の調査を実施しています。調査の際に確認された劣化は以下のとおりです。

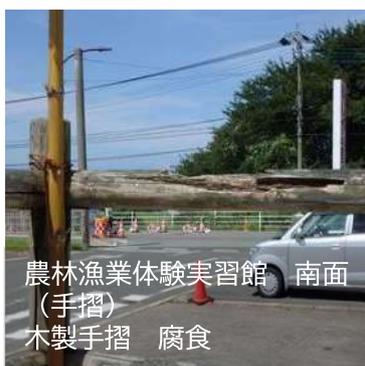
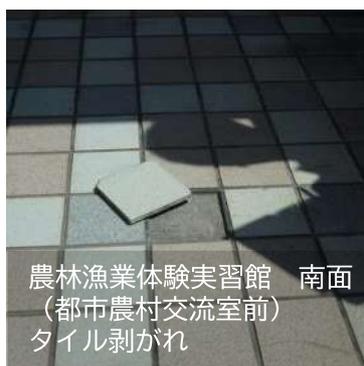
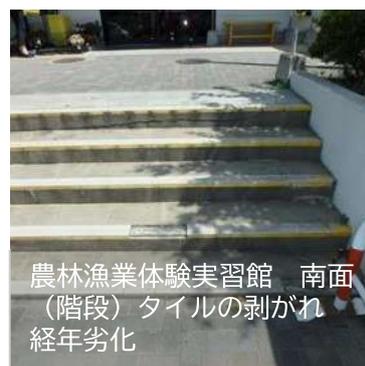
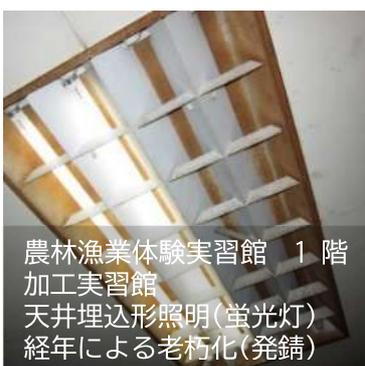
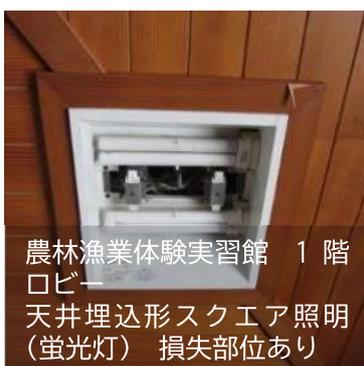
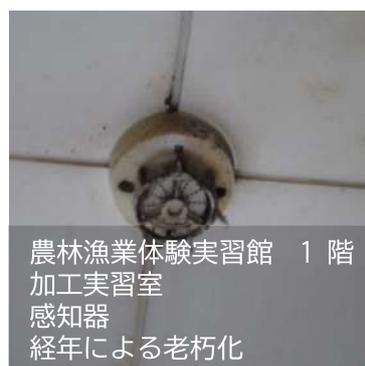
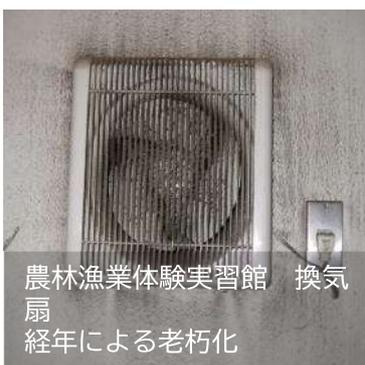
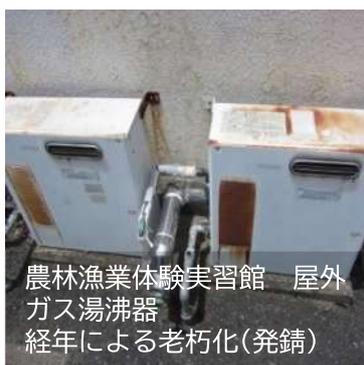
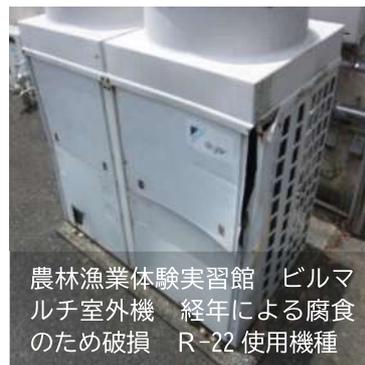
対象施設のうち「農産物直販施設」「あんずの里食堂」「農林漁業体験実習館」については、2016（平成 28）年に建物の調査を実施しています。調査の際に確認された劣化は以下のとおりです。

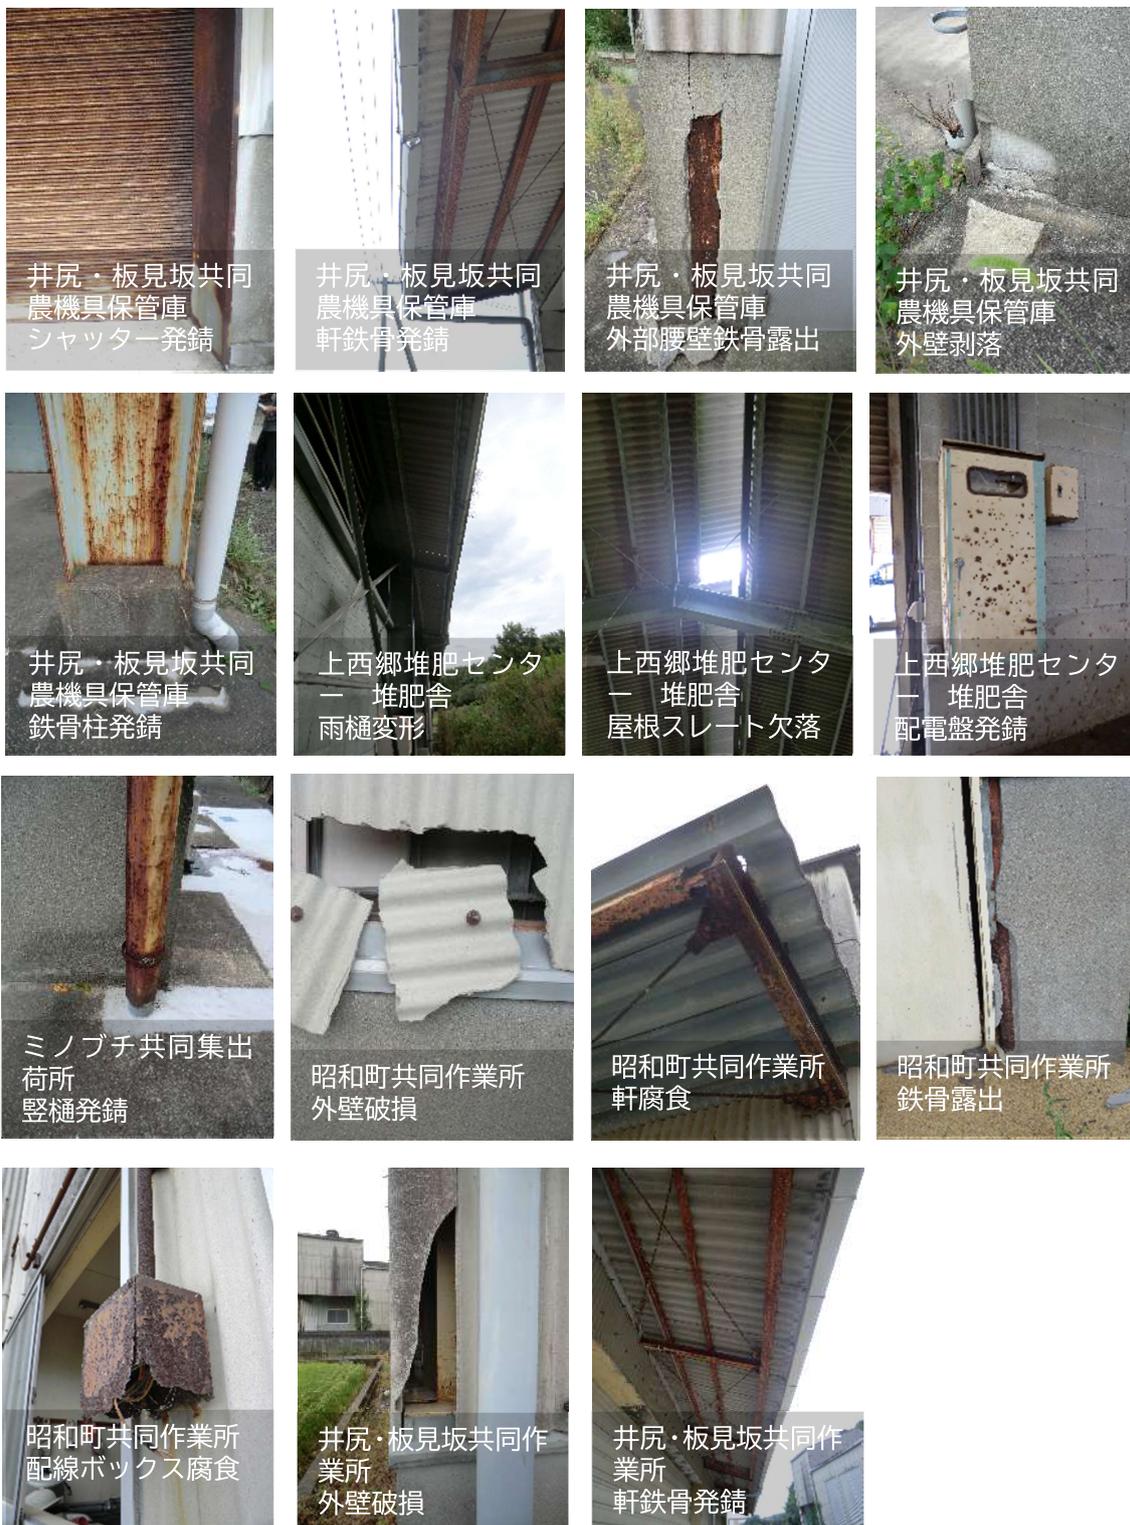
2016（平成28）年の調査の対象ではなかった「井尻・板見坂共同農機具保管庫」「ミノブチ共同農機具保管庫」「上西郷堆肥センター」「ミノブチ共同集出荷所」「昭和町共同作業所」「井尻・板見坂共同作業所」「ミノブチ共同作業所」「昭和町農機具保管庫」については、2020（令和2）年に目視による現況確認を行いました。確認された主な劣化は以下のとおりです。

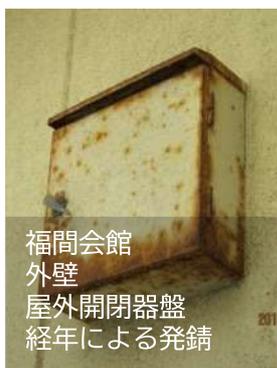
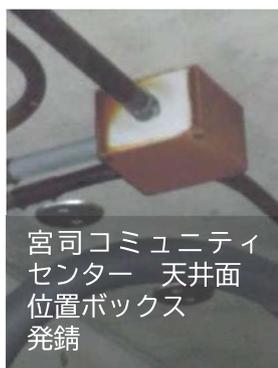
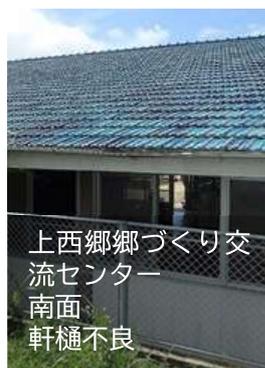
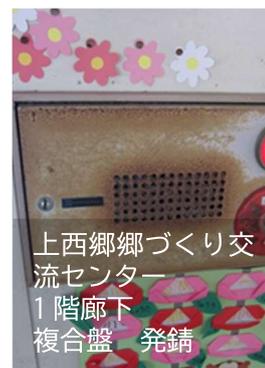
対象施設のうち「福間会館」「小竹集会所」「宮司コミュニティセンター」「上西郷郷づくり交流センター」については、2016（平成 28）年に建物の調査を実施しています。調査の際に確認された劣化は以下のとおりです。

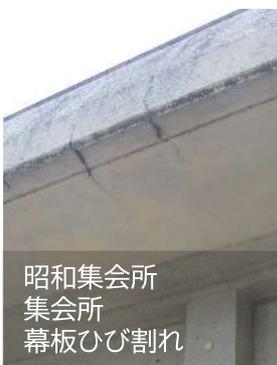
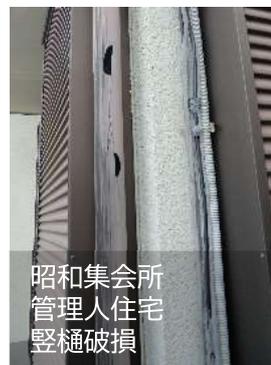
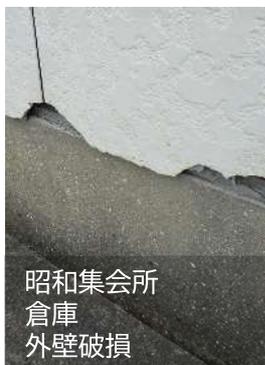
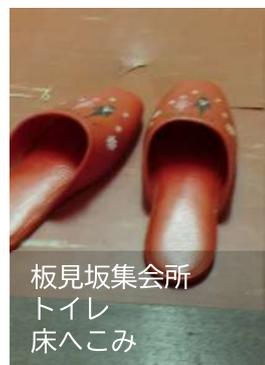
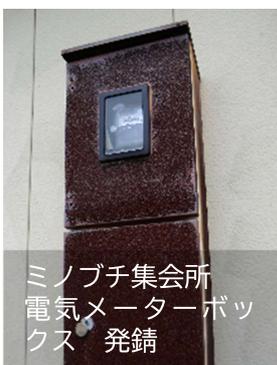
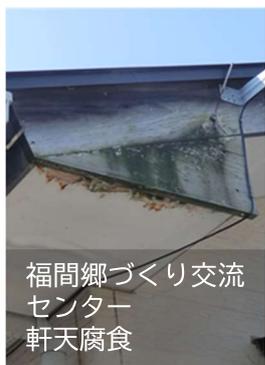
2016（平成 28）年の調査の対象ではなかった施設のうち「昭和集会所」「板見坂集会所」「ミノブチ集会所」「井尻集会所」については2020（令和 2）年に、「福間南郷づくり交流センター」「福間郷づくり交流センター」「神興東郷づくり交流センター」「勝浦郷づくり交流センター」については2021（令和 3）年に目視による現況確認を行いました。確認された主な劣化は以下のとおりです。

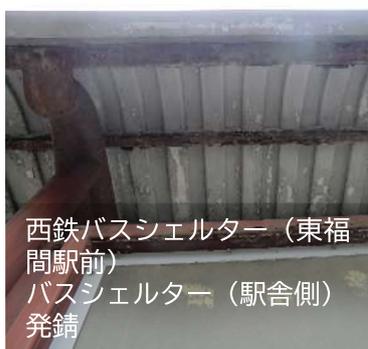
西鉄バスシェルター（東福
間駅前）
バスシェルター（駅舎側）
発錆

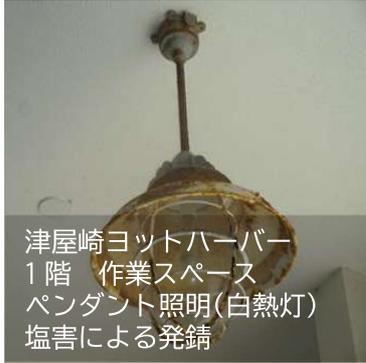
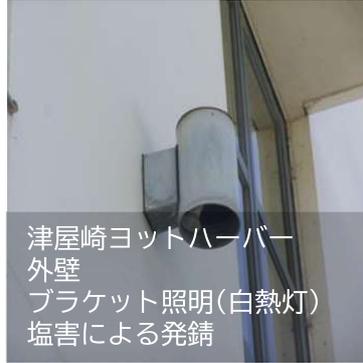
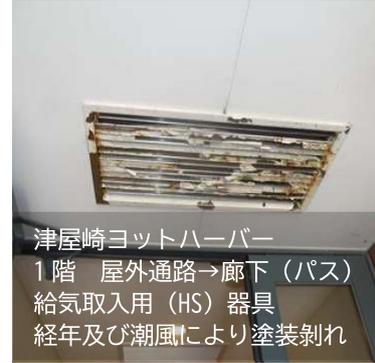
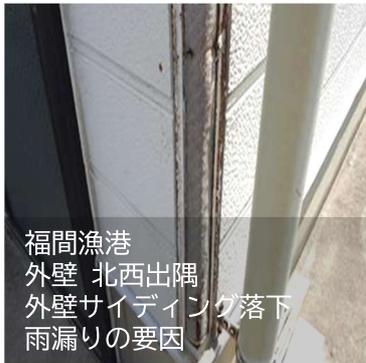
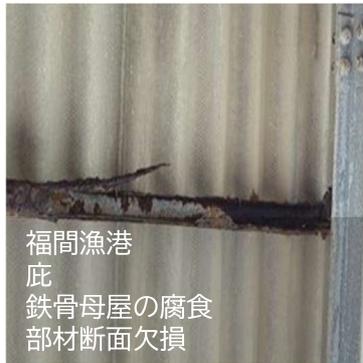
対象施設のうち「津屋崎ヨットハーバー」「福間漁港」「魚センター」については、2016（平成 28）年に建物の調査を実施しています。調査の際に確認された劣化は以下のとおりです。

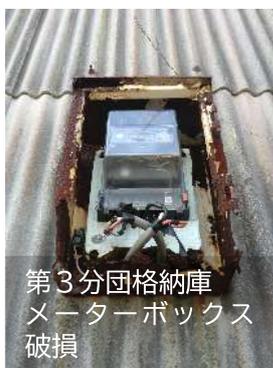
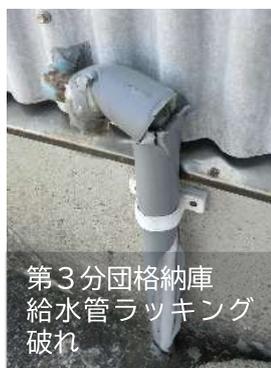
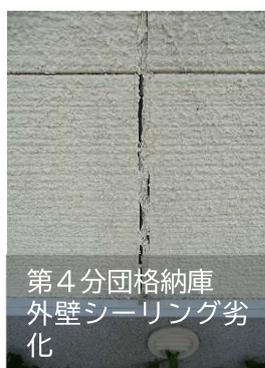
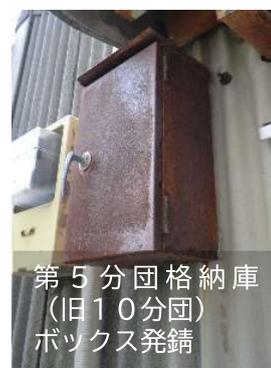
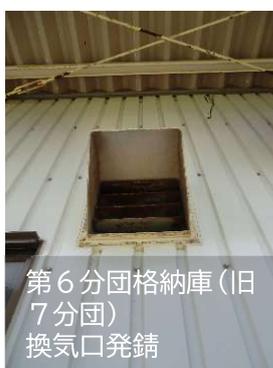
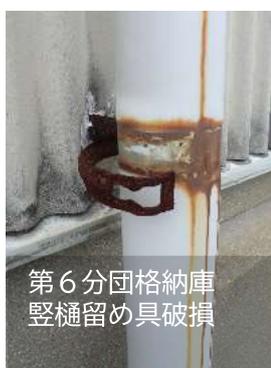
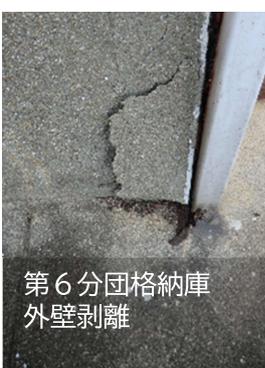
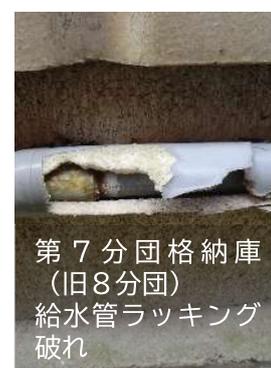
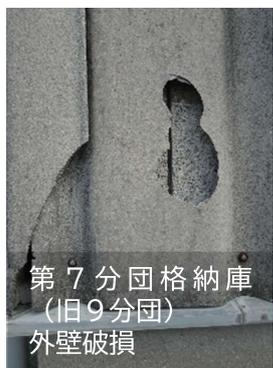
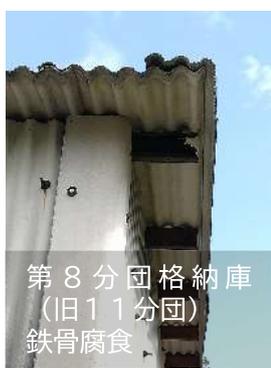
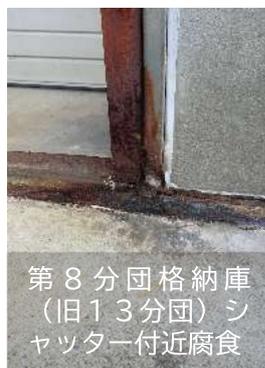
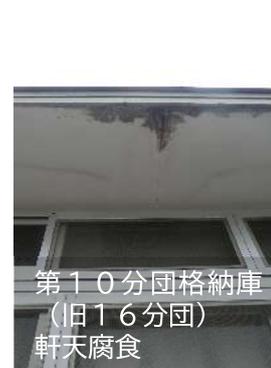
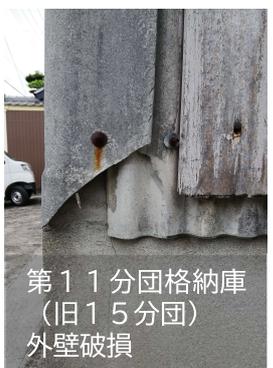
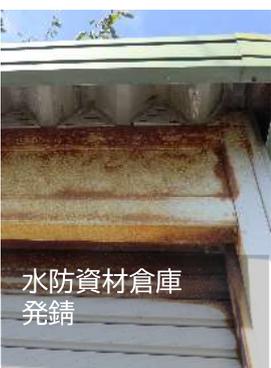
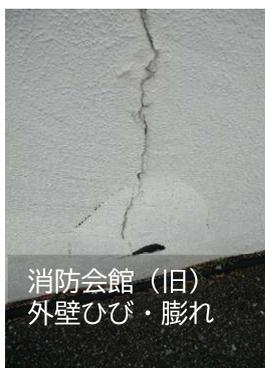
いずれの施設も 2016（平成 28）年の調査の対象外だったため、2020（令和 2）年に目視による現況確認を行いました。確認された主な劣化は以下のとおりです。

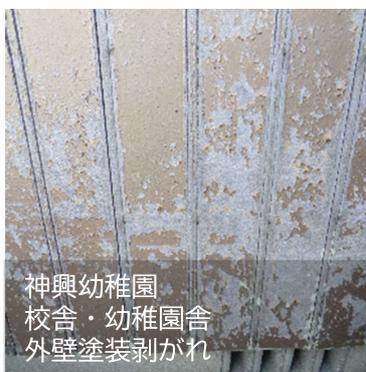
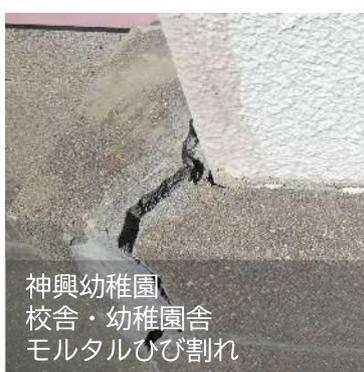
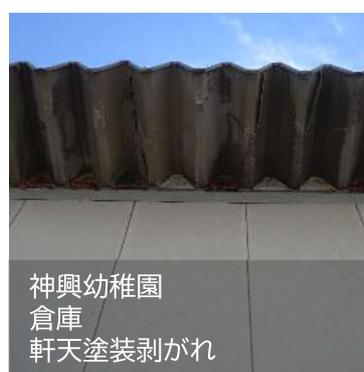
2016（平成 28）年の調査の対象外だったため、2020（令和 2）年に目視による現況確認を行いました。確認された主な劣化は以下のとおりです。

築 50 年が経過し外壁や床などの劣化が著しい状態です。今後も安全な利用及び維持を継続するためには、維持管理についての計画的な対策の検討が必要となります。

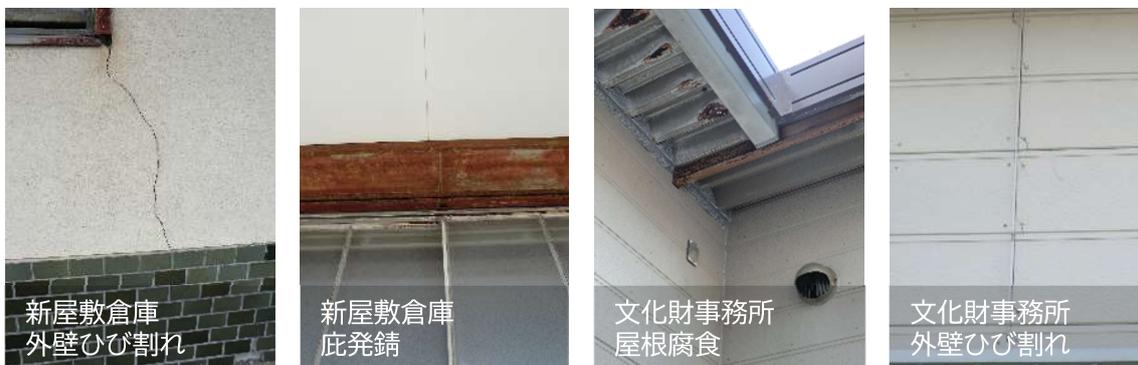
いずれの施設も 2016（平成 28）年の調査の対象外だったため、2020（令和 2）年に目視による現況確認を行いました。確認された主な劣化は以下のとおりです。

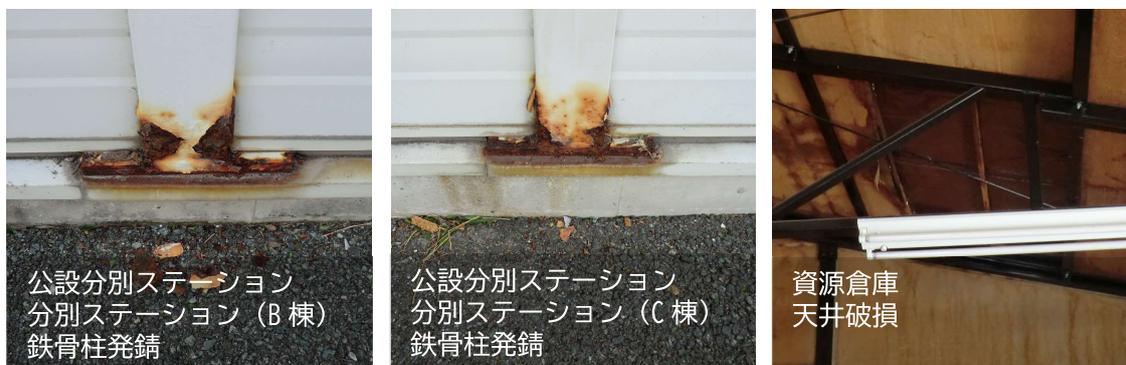
いずれの施設も 2016（平成 28）年の調査の対象外だったため、2020（令和 2）年に目視による現況確認を行いました。確認された主な劣化は以下のとおりです。

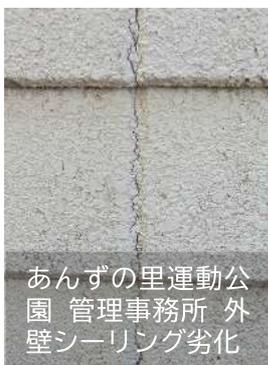
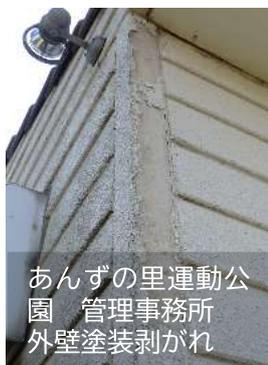
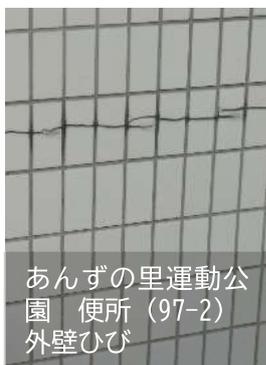
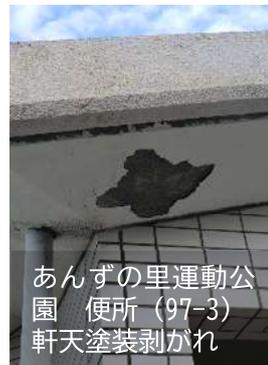
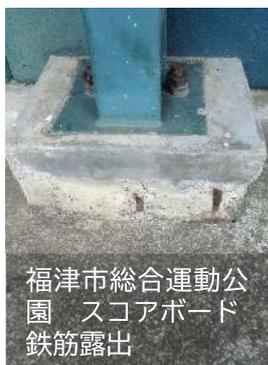
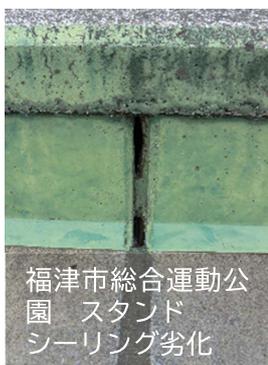
いずれの施設も 2016（平成 28）年の調査の対象外だったため、2020（令和 2）年に目視による現況確認を行いました。確認された主な劣化は以下のとおりです。
